**TEKNOLOGISK  
INSTITUT**

## Sjælsmark Kaserne

### PCB undersøgelser

Taastrup, den 22. oktober 2013  
Sagsnr.: 573935

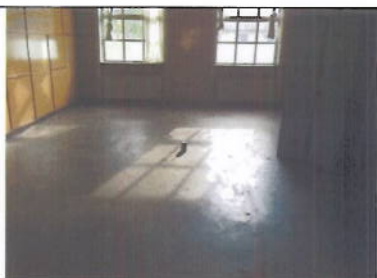
| | Luft P6 (8) | 21 | Ingen tiltag<br>men der fore-<br>findes PCB-<br>kilde |

Der er fundet indhold af PCB i indeluften i bygning 60 (Tingstedet) samt i bygning 8. Men ikke i en sådan grad, at der bør tages indeklimamæssige hensyn. Dog tyder målingerne på, at der er, eller har været, en primær PCB-kilde.

| Lab. mrk. | Prøve nr. | Rekvirent mrk. / kommentarer | Liter luft | Sum PCB | Sum PCB ng/m <sup>3</sup> luft |
|---|---|---|---|---|---|
| 37849-6 | 6 | Bygn. 8 | 812 | 17 | 21 |

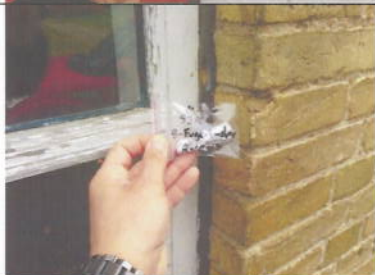
| | 8-fuge-1-dør (8) | I.D. | I.R. |

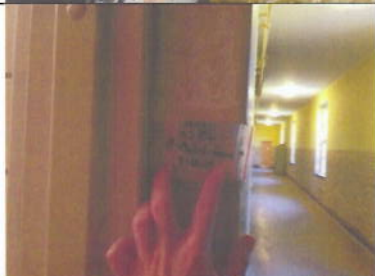
| | 8-mal-1-gang (8) <i>indvendig</i> | 6,1 | Maling håndteres som PCB-affald og tiltag herefter |

Der er fundet PCB indhold i maling på væg og gulv i bygning 8, men ikke i fuger. Congen sammensætningen i malingerne tyder på at dette er en primærkilde. Der kan desuden være gamle fuger, som er skiftet ud eller skjulte fuger, som indeholder PCB.

| Lab. mrk. | Prøve mrk. | Rekvirent mrk. | Materialebeskrivelser | Sum PCB<br>mg/kg |
|---|---|---|---|---|
| 37848-9 | 8-mal-1-gang | | | 6,1 |

Generelt må maling i gangarealer og på stuer/sovesale i bygninger 8-27 betragtes som værende PCB-holdige og skal håndtres og behandles derefter – eksempelvis kan Dansk Asbestforenings PCB-vejledning eller BAR-BA's Vejledningen om håndtering og fjernelse af PCB-holdige bygningsmaterialer

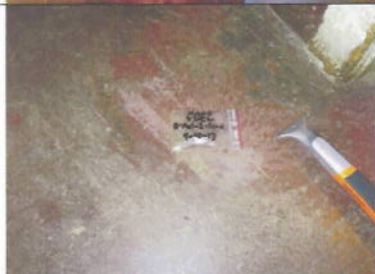
| | 8-mal-2-sove (8) <i>indvendig</i> | 18 | Maling håndteres som PCB-affald og tiltag herefter |

| Lab. mrk. | Prøve mrk. | Rekvirent mrk. | Materialebeskrivelser | Sum PCB<br>mg/kg |
|---|---|---|---|---|
| 37848-8 | 8-mal-2-sove | | | 18 |

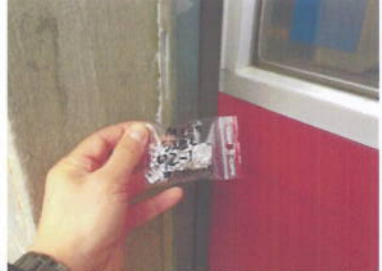
| | 42-1 (42) pulje 7 | I.D. | I.R. |

Den overfladiske visuelle gennemgang af værksteds- og garagebygningerne i pulje 7 viser, at der findes bløde fuger i disse bygninger, disse kan erfaringsmæssig indeholde PCB – det var dog ikke muligt at få adgang til bygningerne, da de var udlejet til eksterne lejere. Der er udtaget nogle enkelte udvendige fugeprøver, men da der er tale om lukkede bygninger og da der også er opholds- og kontorlokaler i disse, vil anbefalingen være at få foretaget en mere detaljeret gennemgang og prøvetagning af disse bygninger magen til de undersøgelser, der er foretaget på kasernens andre bygninger. Således at materialer og indeklima kan undersøges inden ibrugtagning.

Det anbefales, at der udtages prøver af maling for analyse af bly og kviksølv, på et repræsentativt udsnit af bygningerne, samt at værksteds- og garagebygningerne gennemgås indvendig for evt. PCB-kilder.

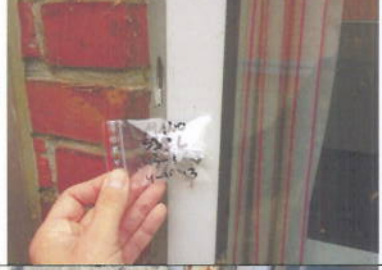
| | 43-1 (43) pulje 7 | I.D. | I.R. |
