# Vurdering af kendte forureningers betydning for ændret arealanvendelse

Adresse: Sjælsmarkvej 10 samt 58-69, 2970 Hørsholm

Matr. nr.: 17a, Sjælsmark By, Blovstrød

DGE-sag: 1304451

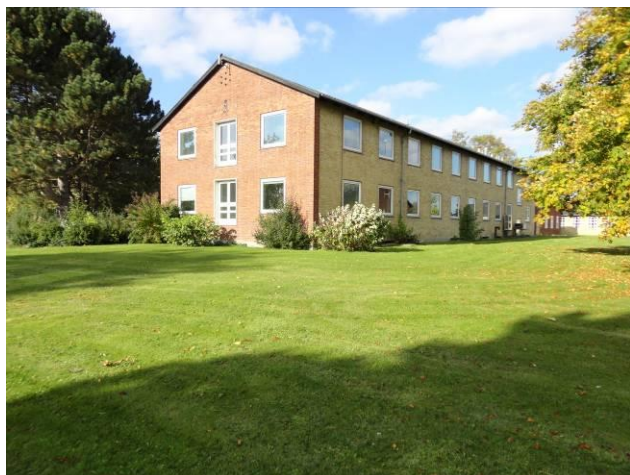
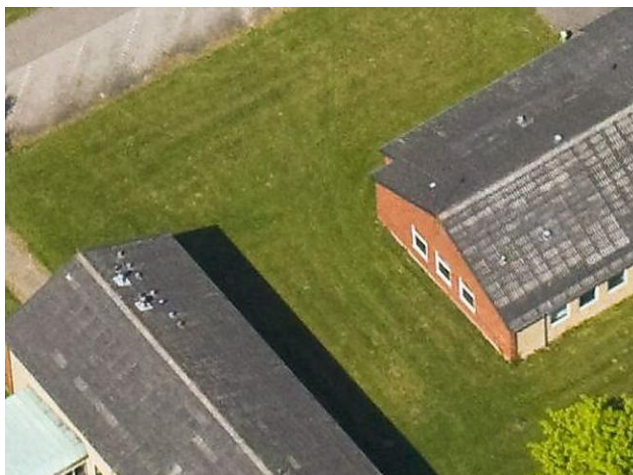
| <b>Område</b> | Ved bygning 2 og 7 |

| <b>Nuværende anvendelse</b> | Nedgravet dieselolietank, som forsyner nødgenerator |
| <b>Vurdering af forureningsrisiko</b> | Mulig risiko for indeklimate, grundvand og recipient. |

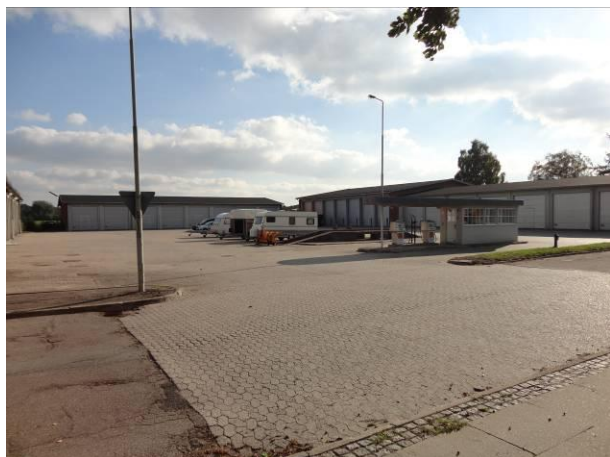
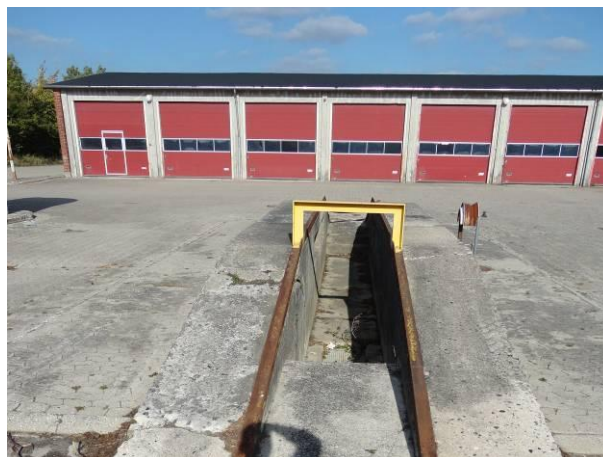
| <b>Bygning</b> | 36-37,49, 51, 54 og 89-90 |

| <b>Vurdering af forureningsrisiko</b> | Mulig risiko for indeklimate, grundvand og recipient. |

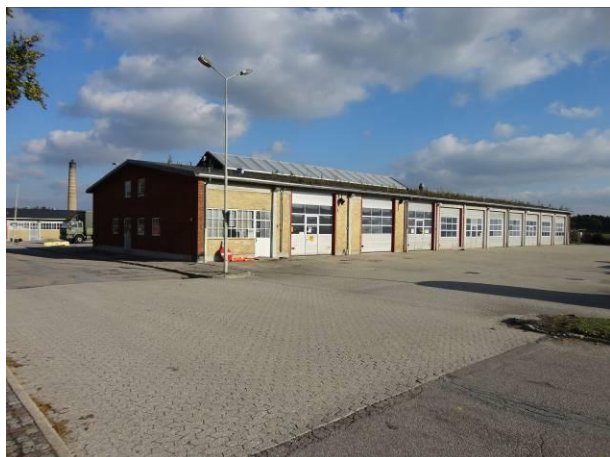
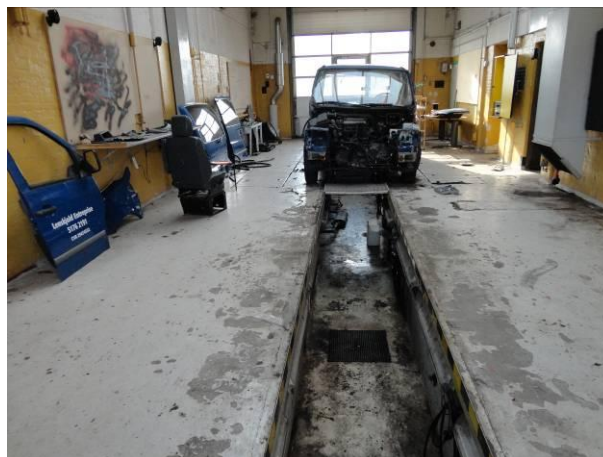
| <b>Bygning</b> | 40 |

| <b>Vurdering af forureningsrisiko</b> | Risiko for indeklima, grundvand og ricipient. |

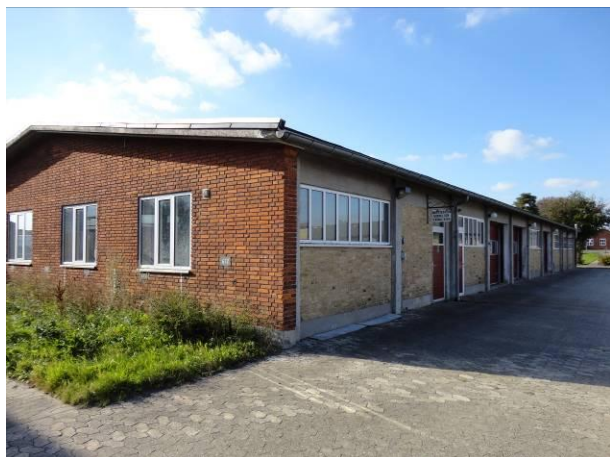
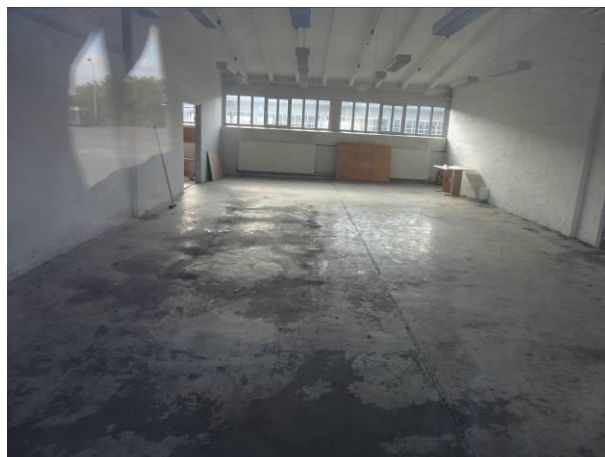
| <b>Bygning</b> | 43 |

| <b>Vurdering af forureningsrisiko</b> | Mulig risiko for indeklimate, grundvand og recipient. |

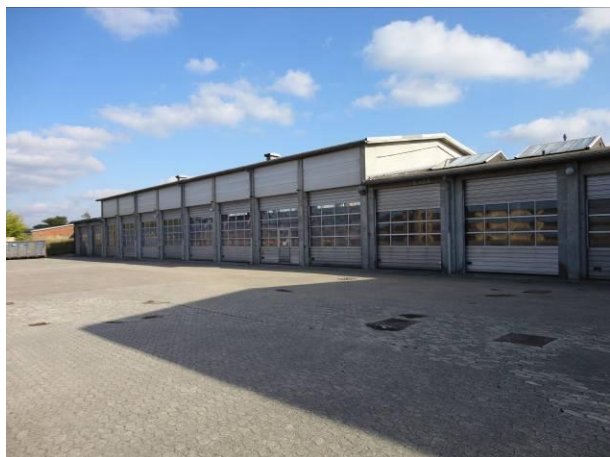
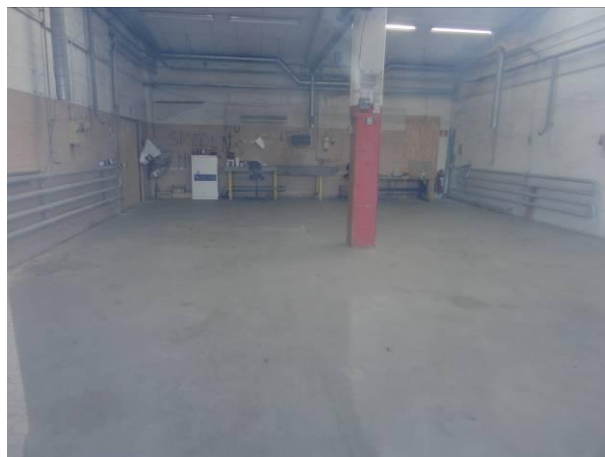
| <b>Bygning</b> | 44 |

| <b>Kortlægning</b> | 234 m <sup>2</sup> kortlagt på V2 i 2004. /5/ |

| <b>Vurdering af<br/>forureningsrisiko</b> | Risiko for indeklima, grundvand og recipient. |

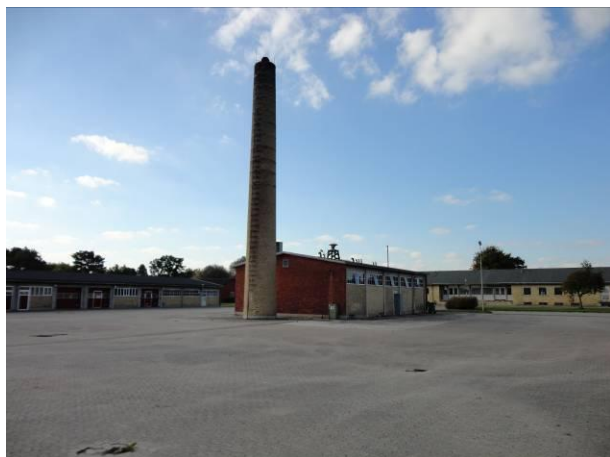
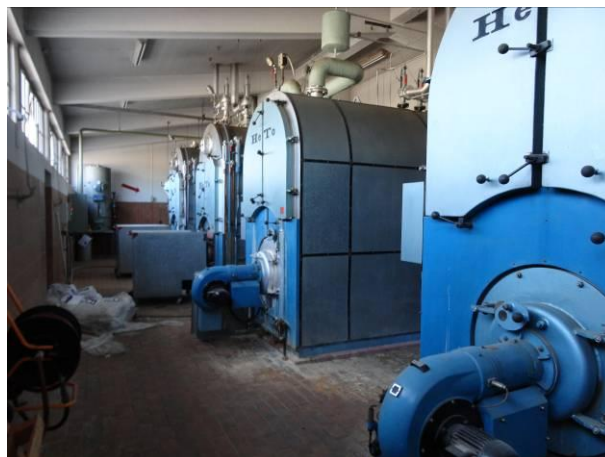
| <b>Bygning</b> | 46 |

| <b>Vurdering af forureningsrisiko</b> | Mulig risiko for indeklimate, grundvand og recipient. |

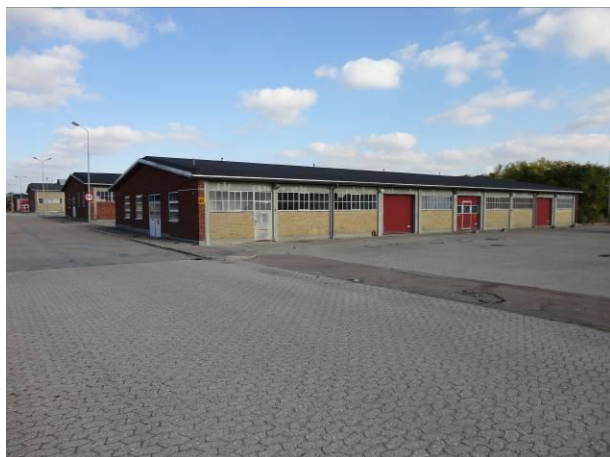
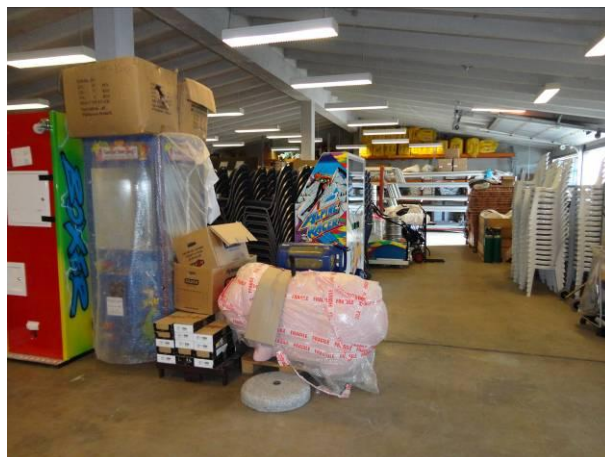
| <b>Bygning</b> | 47 |

| <b>Vurdering af forureningsrisiko</b> | Mulig risiko for indeklima, grundvand og recipient. |

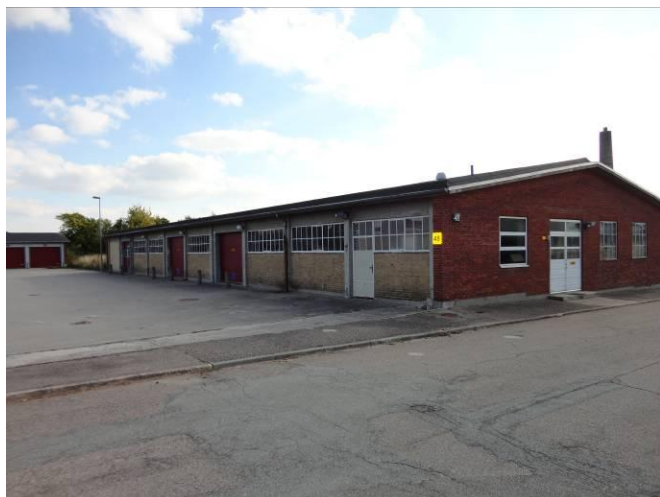
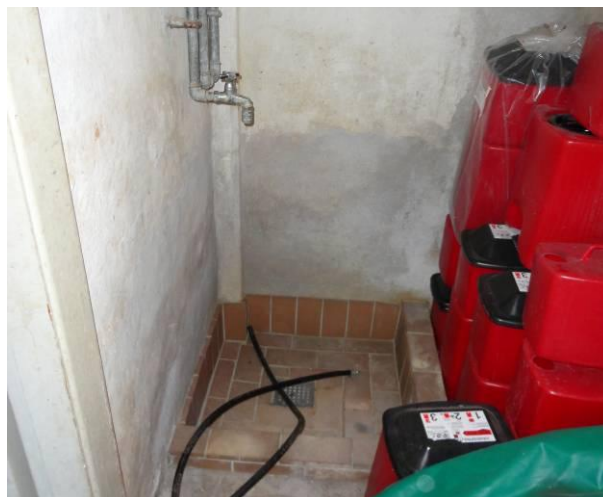
| <b>Vurdering af forureningsrisiko</b> | Risiko for indeklima, grundvand og recipient. |

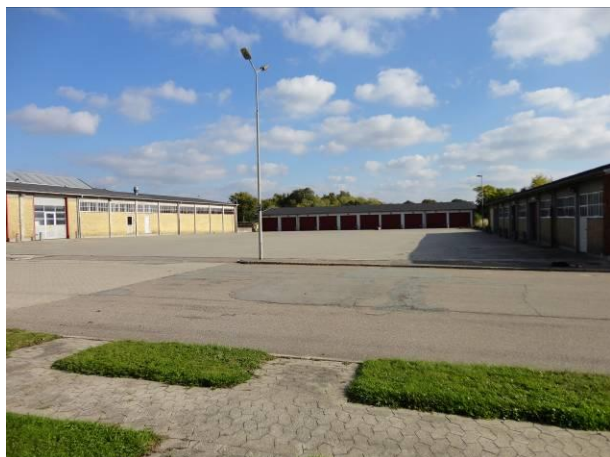
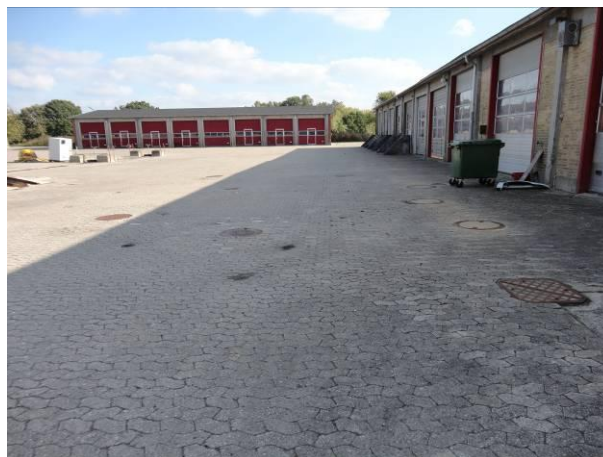
| <b>Bygning</b> | 50 |

| <b>Kortlægning</b> | 161 m <sup>2</sup> kortlagt på V2 i 2004. /5/ |
| <b>Vurdering af forureningsrisiko</b> | Risiko for indeklima, grundvand og recipient. |

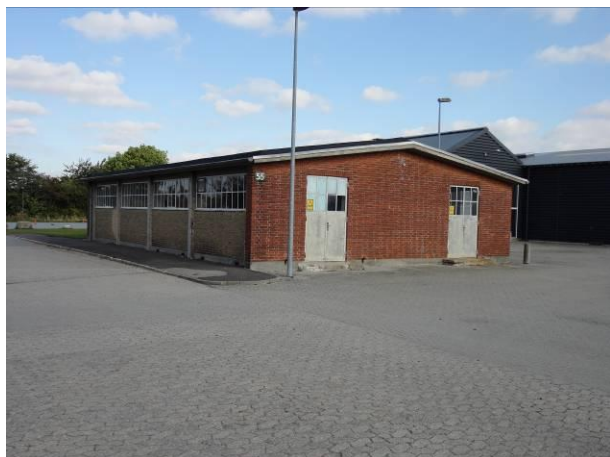
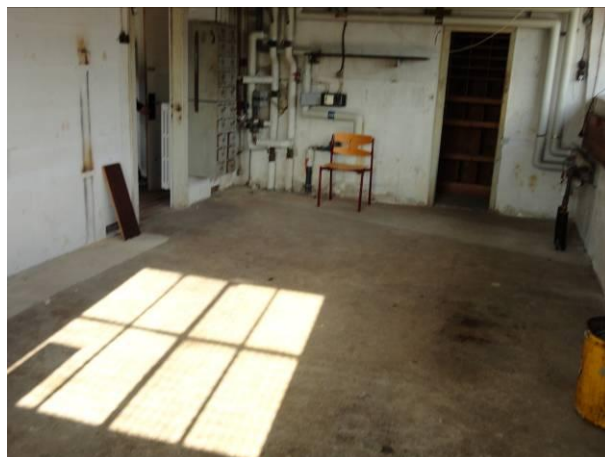
| <b>Bygning</b> | 55 |

| <b>Vurdering af forureningsrisiko</b> | Mulig risiko for indeklimate, grundvand og recipient. |

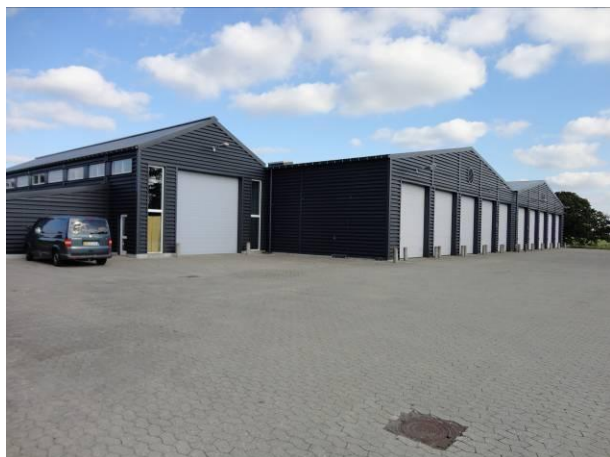
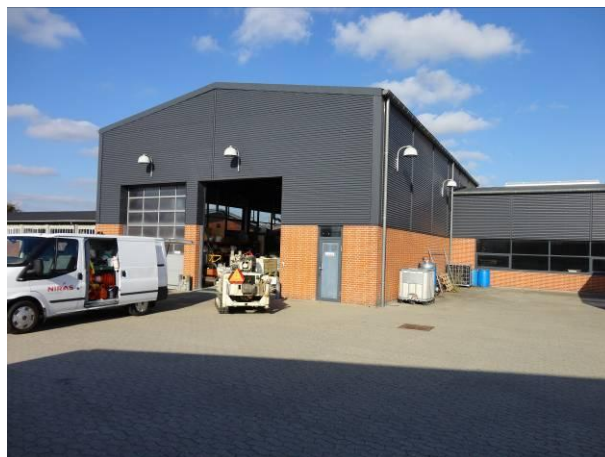
| <b>Vurdering af forureningsrisiko</b> | Mulig risiko for indeklimate, grundvand og recipient. |

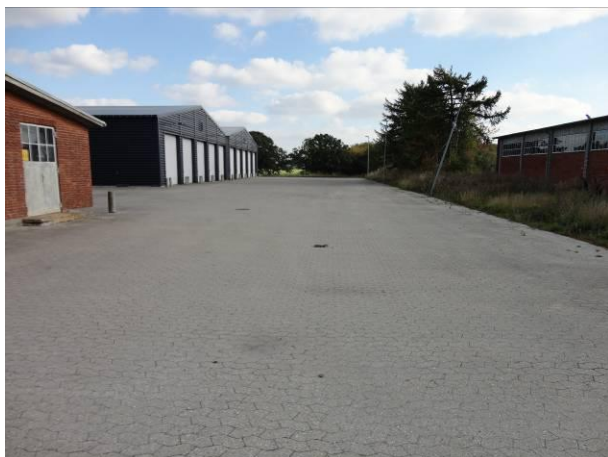
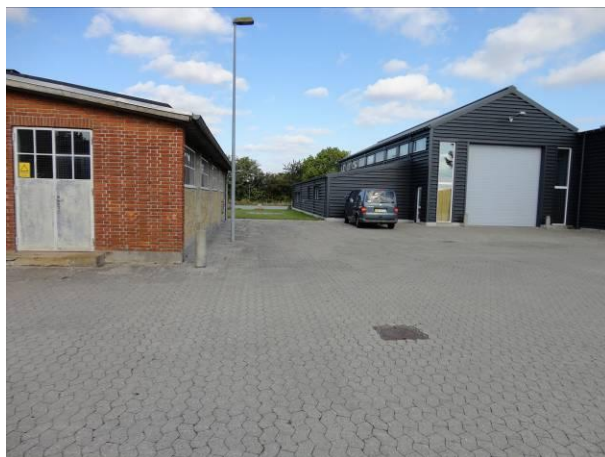
| <b>Område</b> | Ved bygning 54-55 og 94 |

| <b>Vurdering af forureningsrisiko</b> | Mulig risiko for indeklimate, grundvand og recipient. |

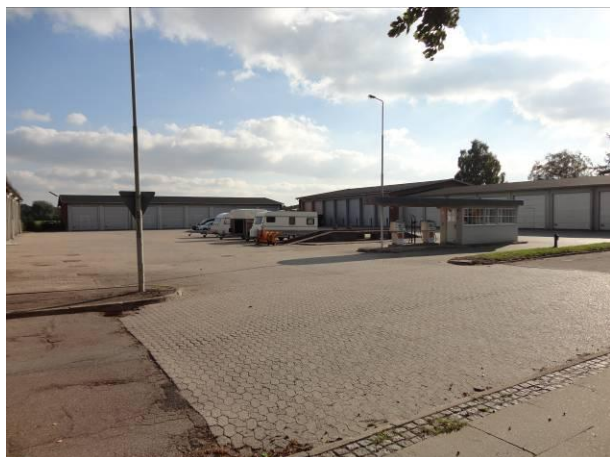
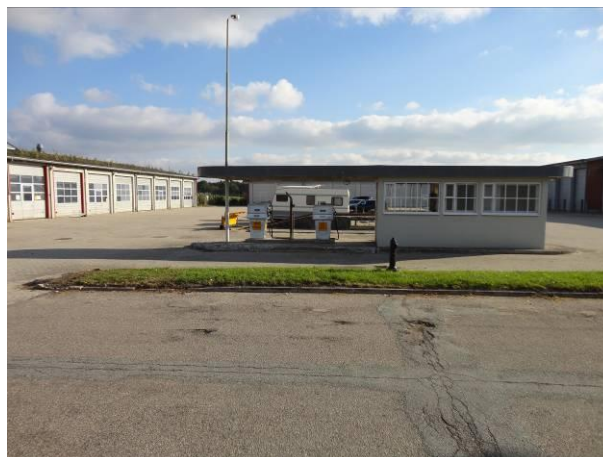
| <b>Nuværende anvendelse</b> | Olieudskiller Sj1 og sandfang m. afløb fra smørehal i bygning 40 |

| <b>Kortlægning</b> | Olieudskiller Sj1: 81 m <sup>2</sup> V2 kortlagt i 2004. /5/ |
| <b>Vurdering af forureningsrisiko</b> | Mulig risiko for indeklime, grundvand og recipient |

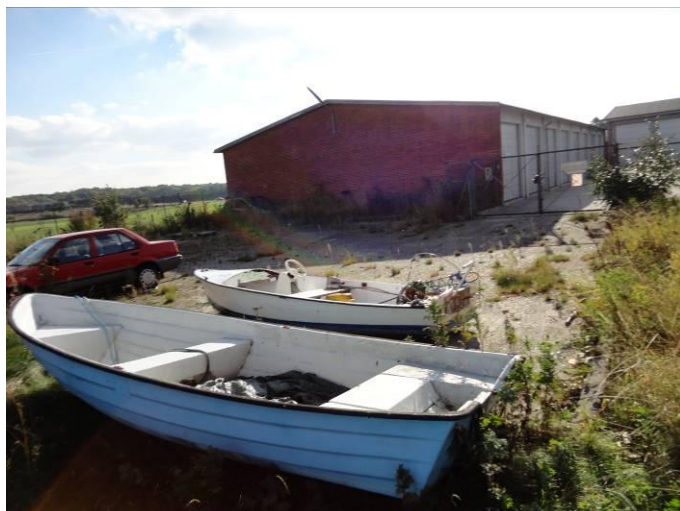
| <b>Kortlægning</b> | 190 m <sup>2</sup> blev kortlagt på V2 i 2004. /5/ |
| <b>Vurdering af forureningsrisiko</b> | Risiko for indeklimate, grundvand og recipient. |

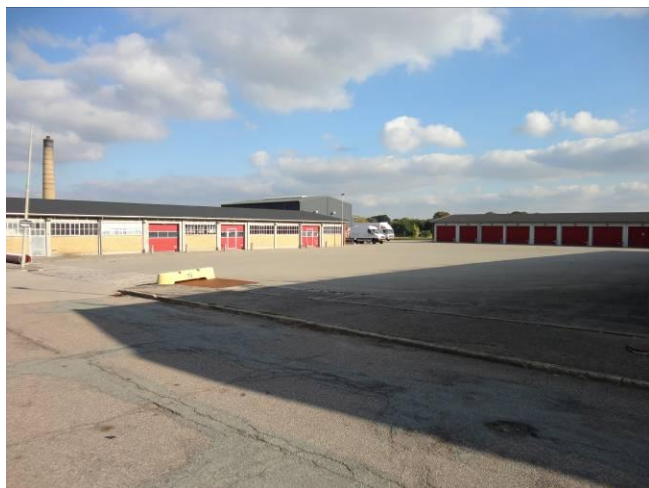
| <b>Område</b> | Ved bygning 40-42 og 95 |

| <b>Vurdering af forureningsrisiko</b> | Muligvis risiko for indeklimate, grundvand og recipient. |

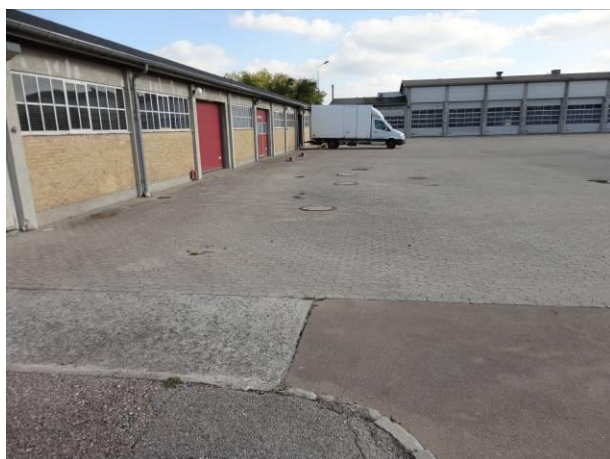
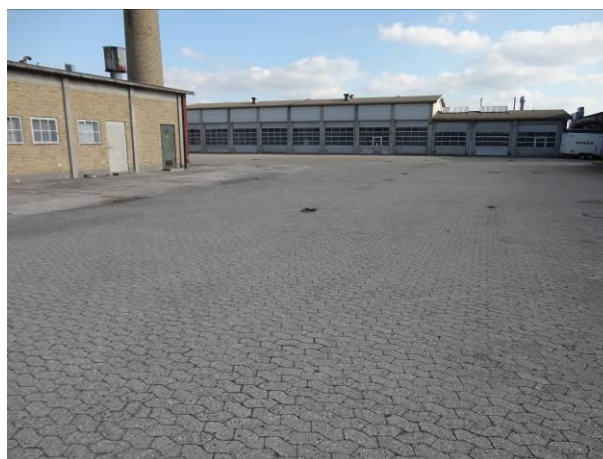
| <b>Kortlægning</b> | <p>Olieudskiller Sj4: 10 m<sup>2</sup> kortlagt på V2 i 2004. /5/<br/>Olieudskiller Sj5: 119 m<sup>2</sup> kortlagt på V2 i 2004. /5/<br/>Olieudskiller Sj6: 7 m<sup>2</sup> kortlagt på V2 i 2004. /5/</p> |
| <b>Vurdering af forureningsrisiko</b> | Risiko for indeklima, grundvand og recipient |

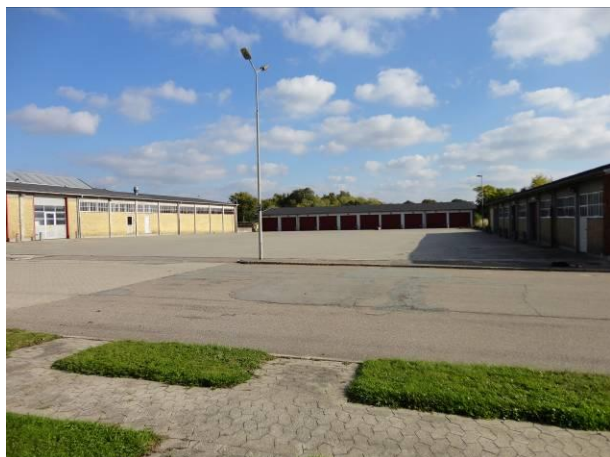
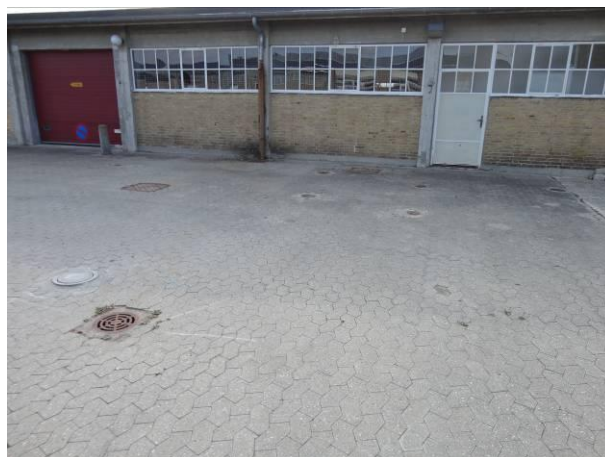
| <b>Område</b> | Ved bygning 48-50 |

| <b>Vurdering af forureningsrisiko</b> | Risiko for indeklime, grundvand og recipient. |

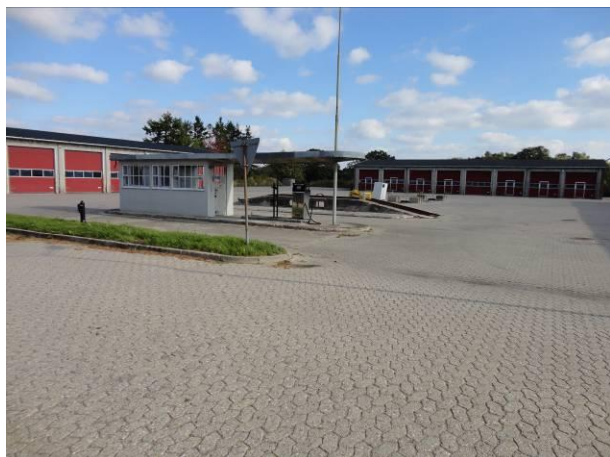
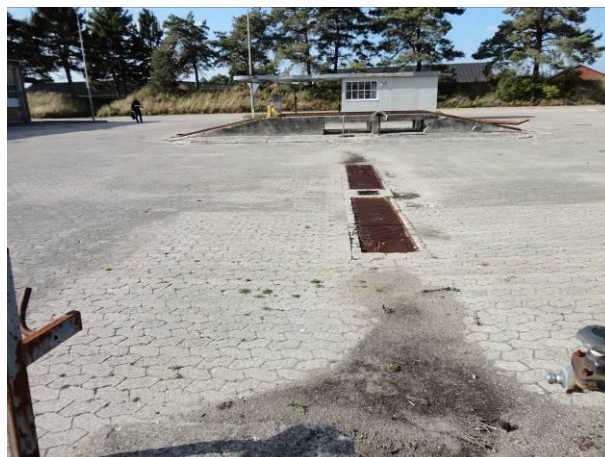
| <b>Vurdering af forureningsrisiko</b> | Risiko for indeklime, grundvand og recipient. |

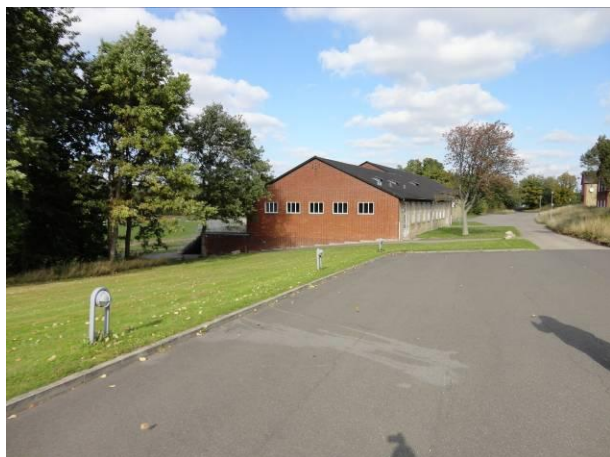
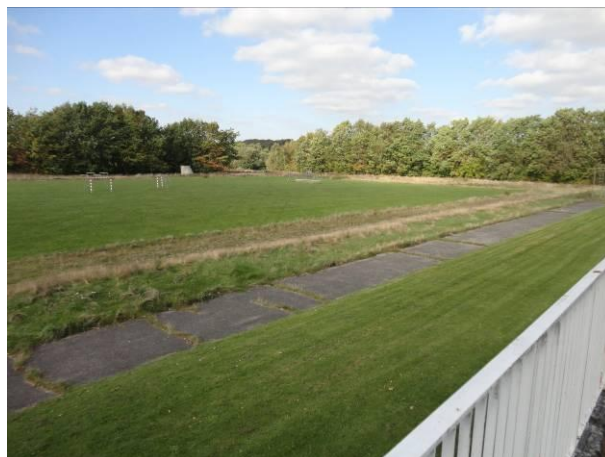
| <b>Vurdering af forureningsrisiko</b> | Mulig risiko for indeklimate, grundvand og recipient. |

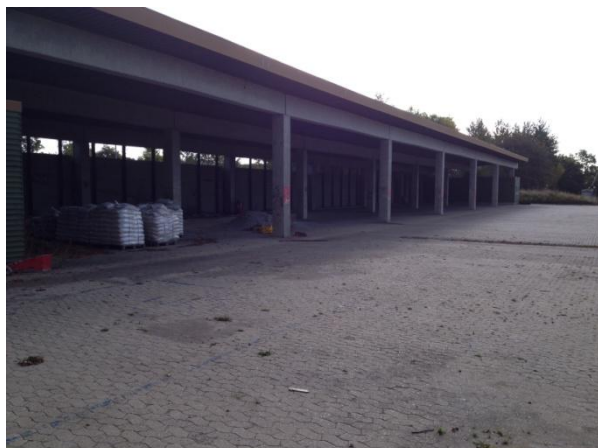
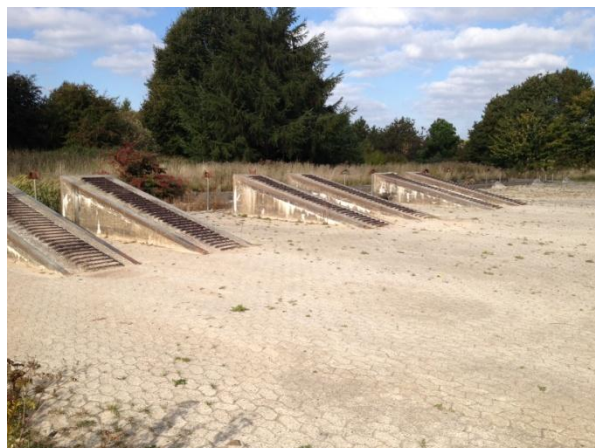
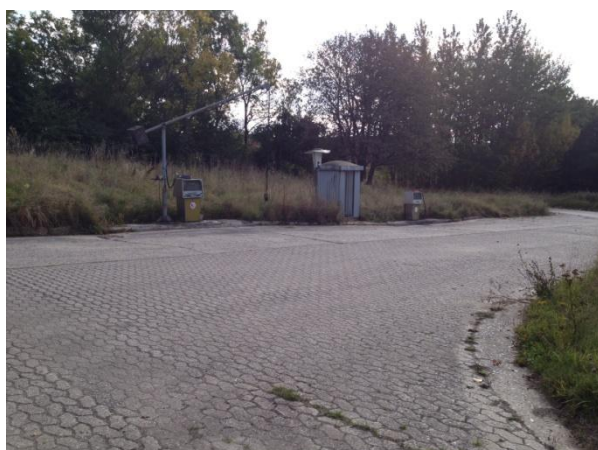
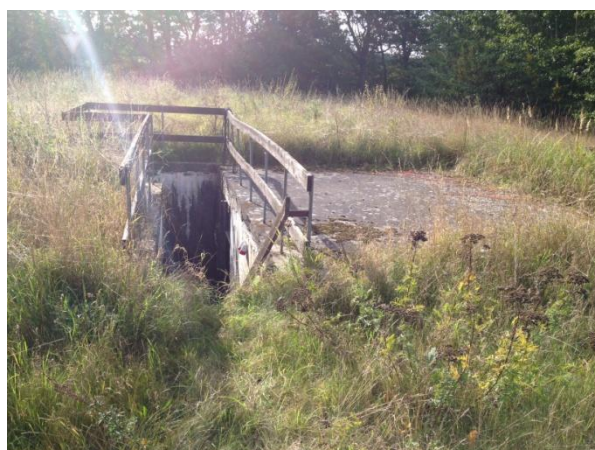
| <b>Område</b> | Område ved bygning 81 |

| <b>Kortlægning</b> | <p>Olieudskiller Sj12: 5 m<sup>2</sup> kortlagt på V2 i 2004<br/> Drivmiddeldepot II og Olieudskiller Sj11: 406 m<sup>2</sup> kortlagt på V2 i 2004<br/> Tankanlæg: 368 m<sup>2</sup> kortlagt på V2 i 2004</p> |
| <b>Vurdering af forureningsrisiko</b> | Risiko for indeklima, grundvand og recipient. |

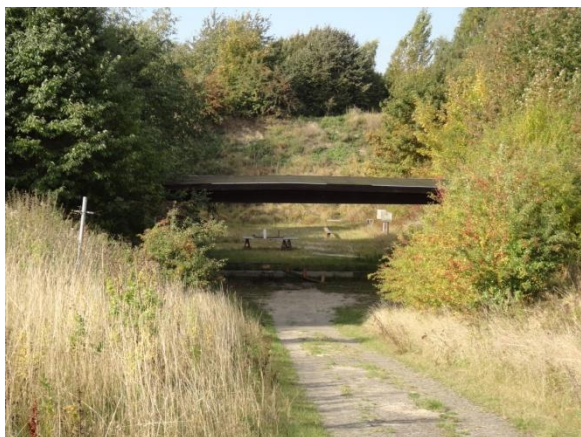
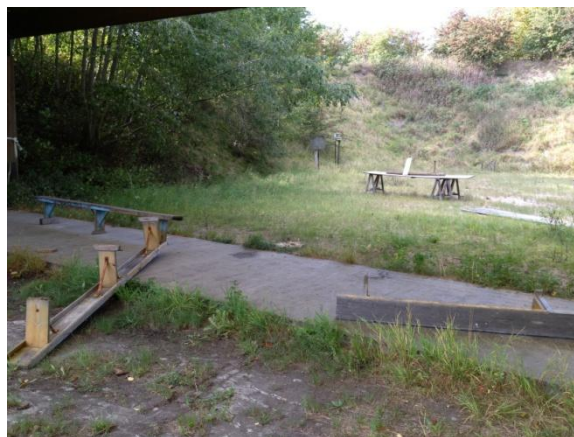
| <b>Område</b> | Ved bygning 82 |

| <b>Vurdering af forureningsrisiko</b> | Mulig risiko for indeklime, grundvand og recipient. |

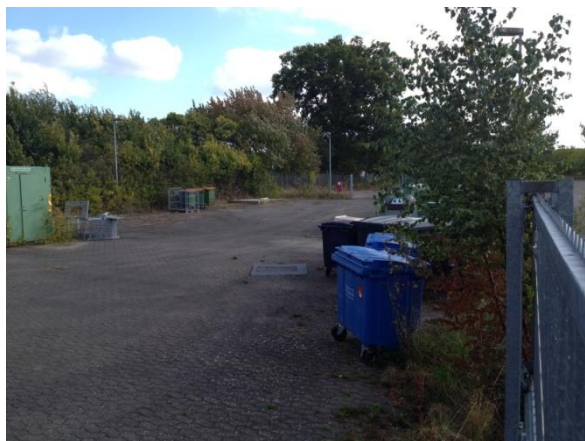
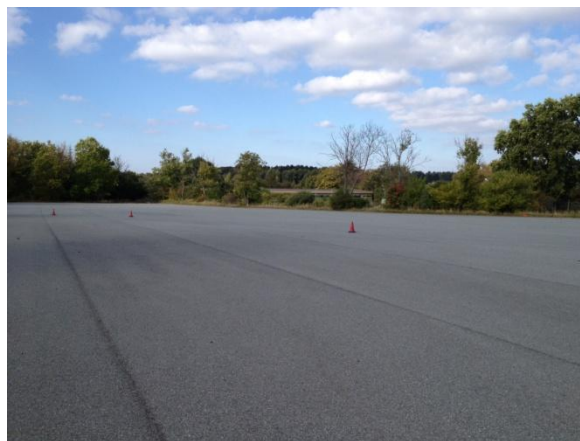
| <b>Område</b> | Tippen Losseplads |

| <b>Vurdering af forureningsrisiko</b> | Risiko for indeklimate, grundvand og recipient. |
