# RINGSBJERG

## NATURKORTLÆGNINGSRAPPORT

### METODER OG RESULTATER

PROJEKTNUMMER.: 22004991

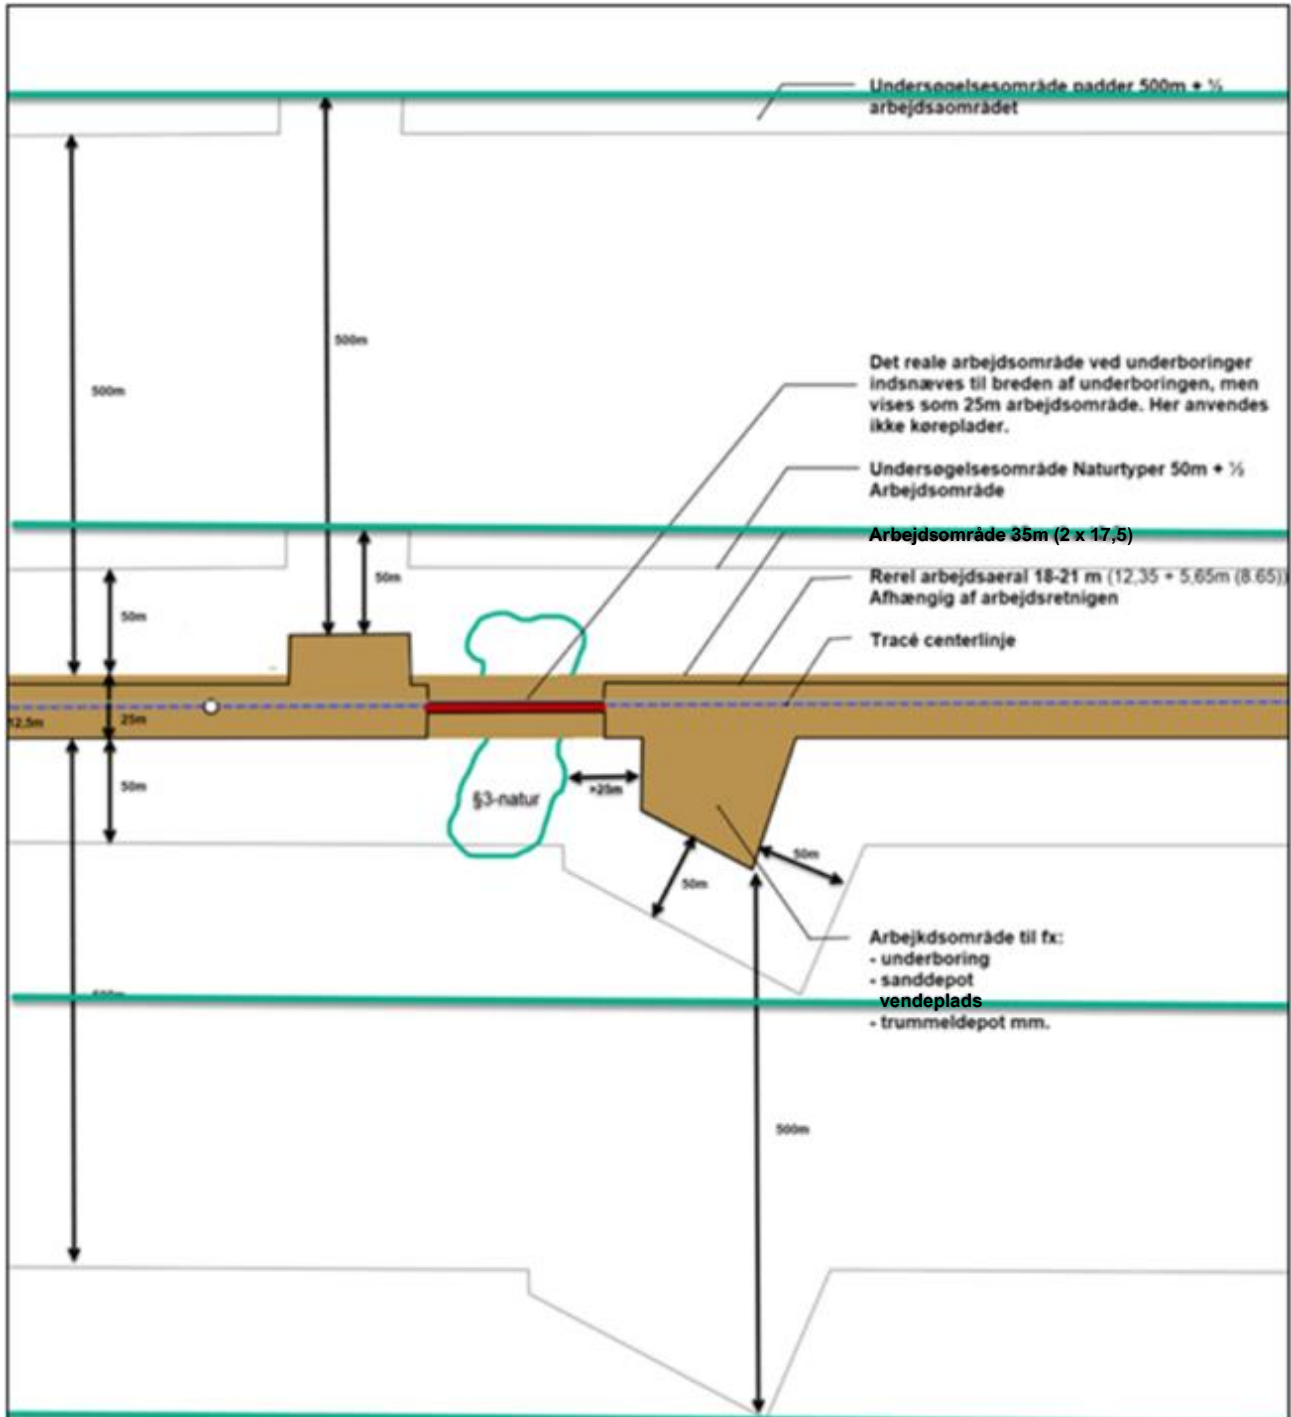
Figur 3-2 Princip for tværsnit af arbejdsområdet for tracé til to 400 kV kabelsystemer. Øverst ses en skematisk tegning af hvordan arbejdsområdet benyttes, og neden under ses en beskrivelse af arealfordelingen af hver benyttelse. Arbejdsområdet for tracé til to kabler udgør 35 m.

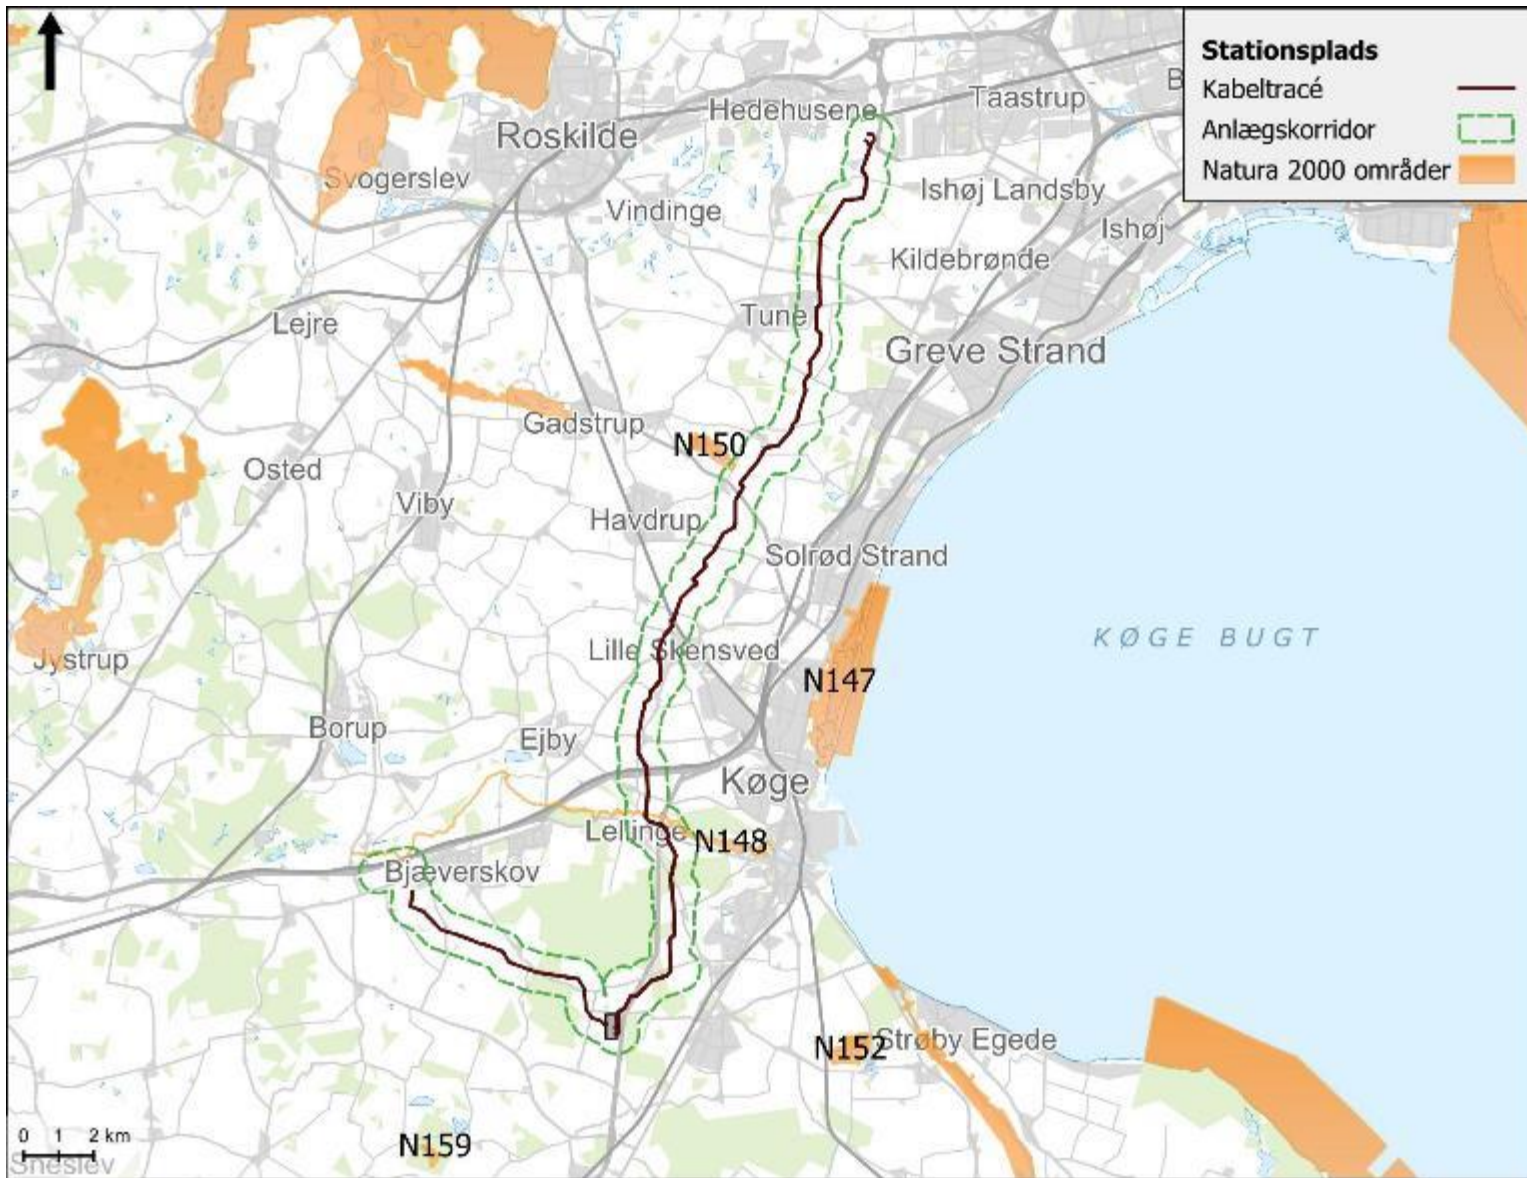
Figur 4-1 Placering af de omkringliggende Natura 2000-områder i forhold til kabeltracéet Lindehøj-Ringsbjerg og Bjæverskov-Ringsbjerg. Da andre omkringliggende Natura 2000-områderne (uden nummer) indgår ikke i den videre vurdering, da det er vurderet ud fra projektets karakter og afstand, at der ikke vil være en væsentlig påvirkning af disse Natura 2000-områder.

**Natura 2000-område nr. 150 - Gammel Havdrup Mose**  
Ligger ca. 480 m vest for kabeltracéet, Figur 4-1.

**Natura 2000-område nr. 147 - Ølsemagle Strand og Staunings Ø**  
Er hydrologisk forbundet med kabeltracéet gennem Skensved Å, da kabeltracéet krydser Skensved Å ca. 5,5 km opstrøms Natura 2000-området. Figur 4-1.

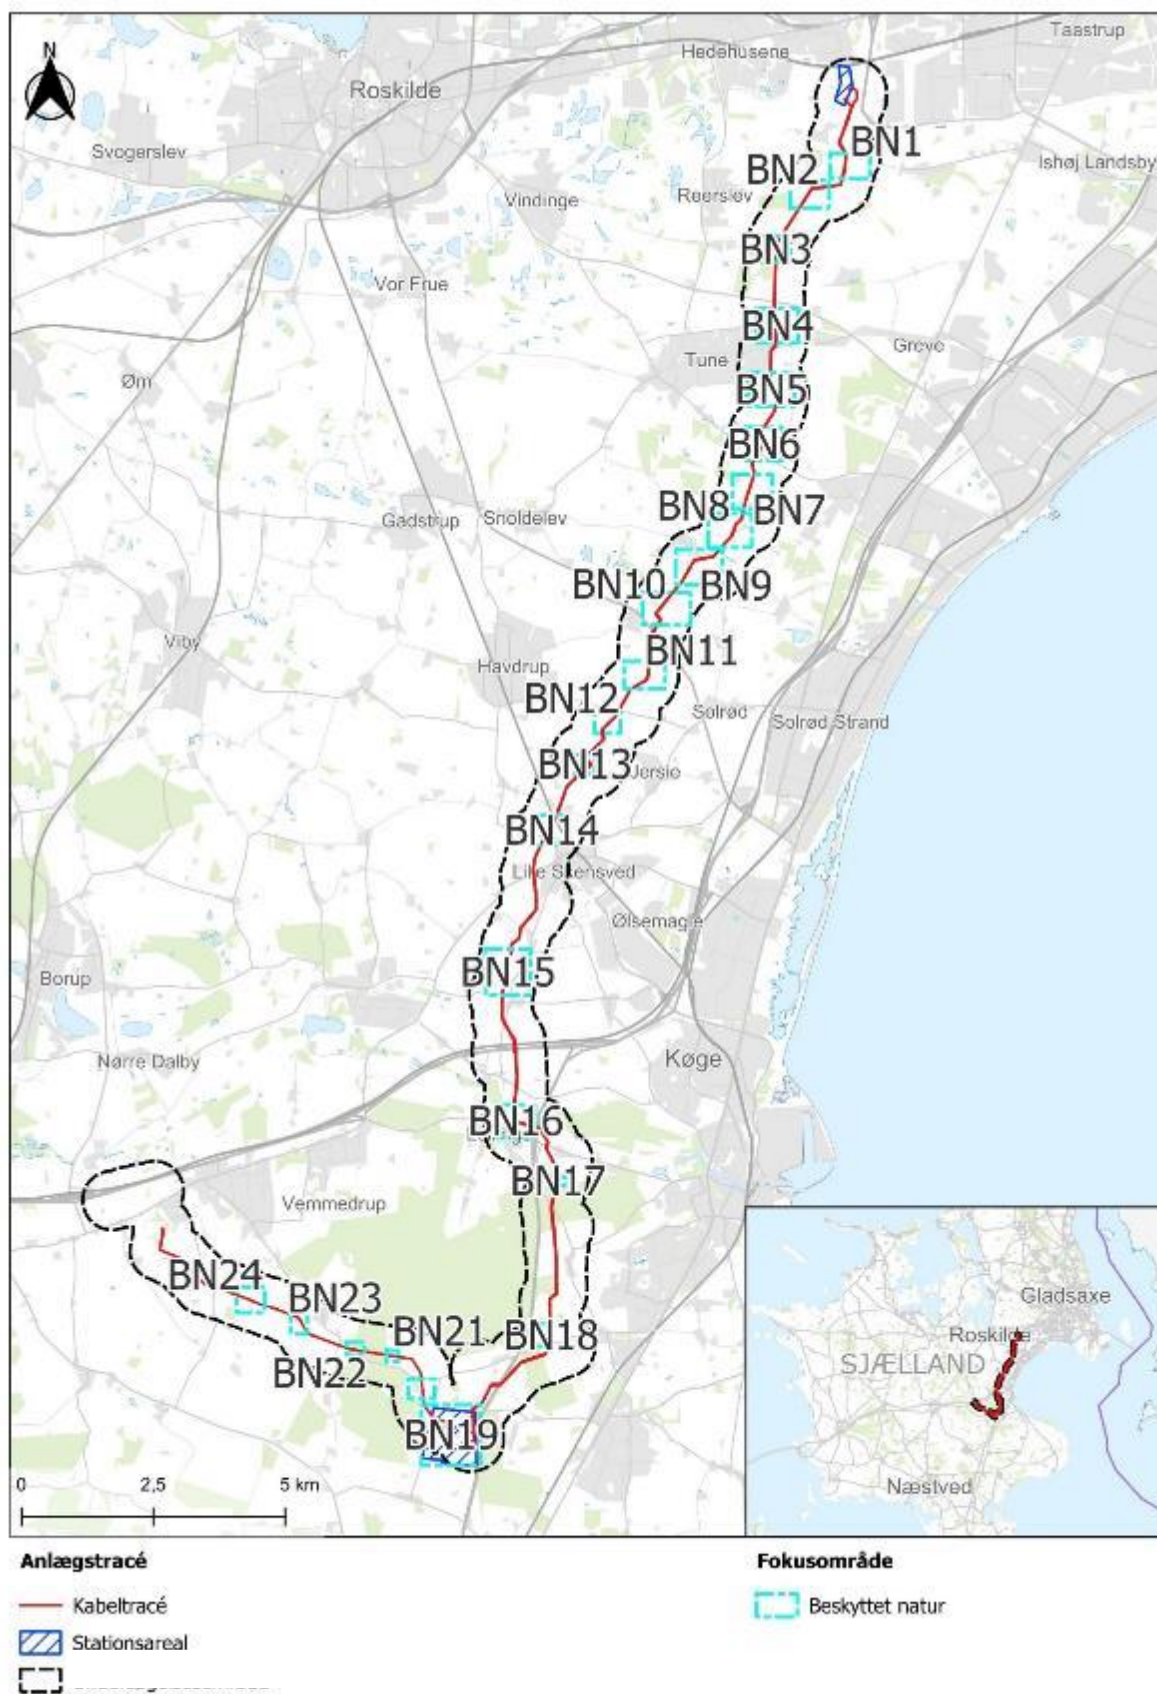
Figur 4-2 Oversigt over fokusområder for § 3-beskyttet natur.

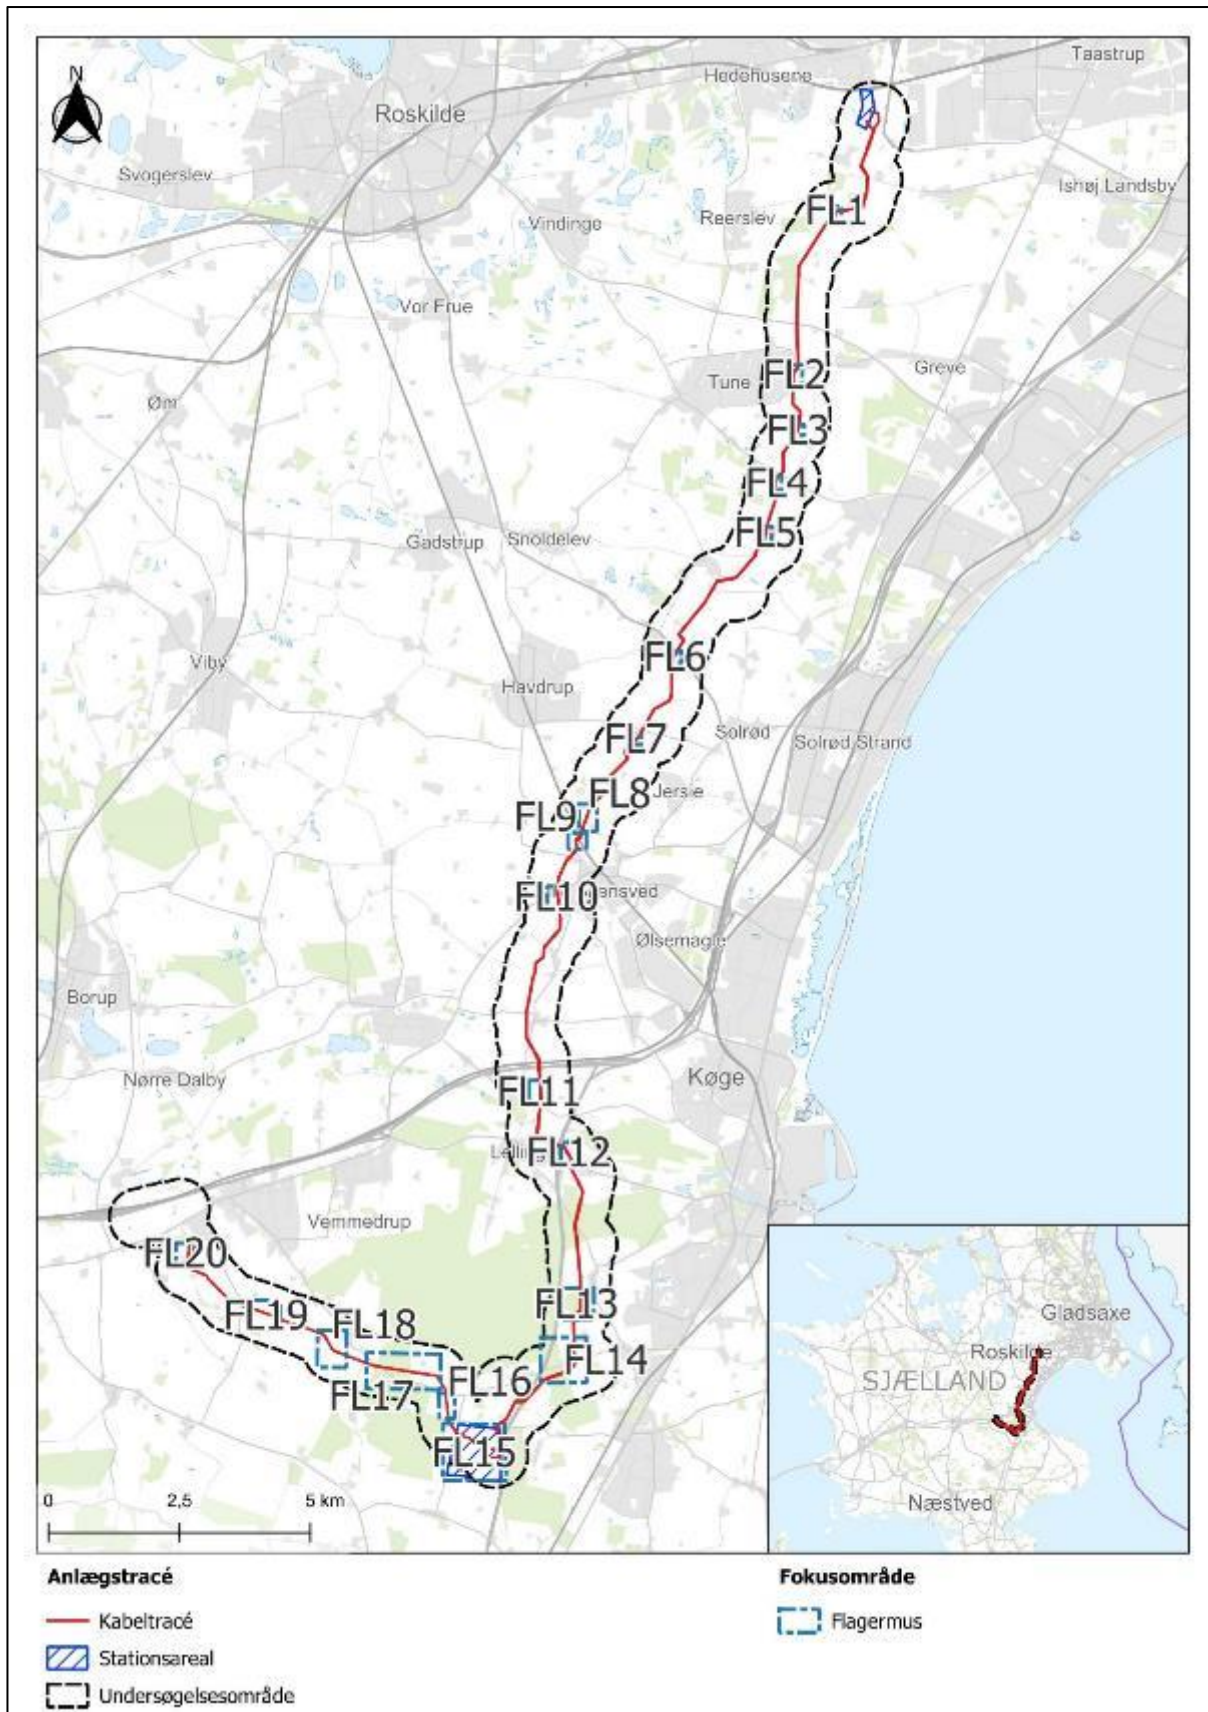
Figur 4-3 Oversigtskort over fokusområder for flageemus i levende hegn.

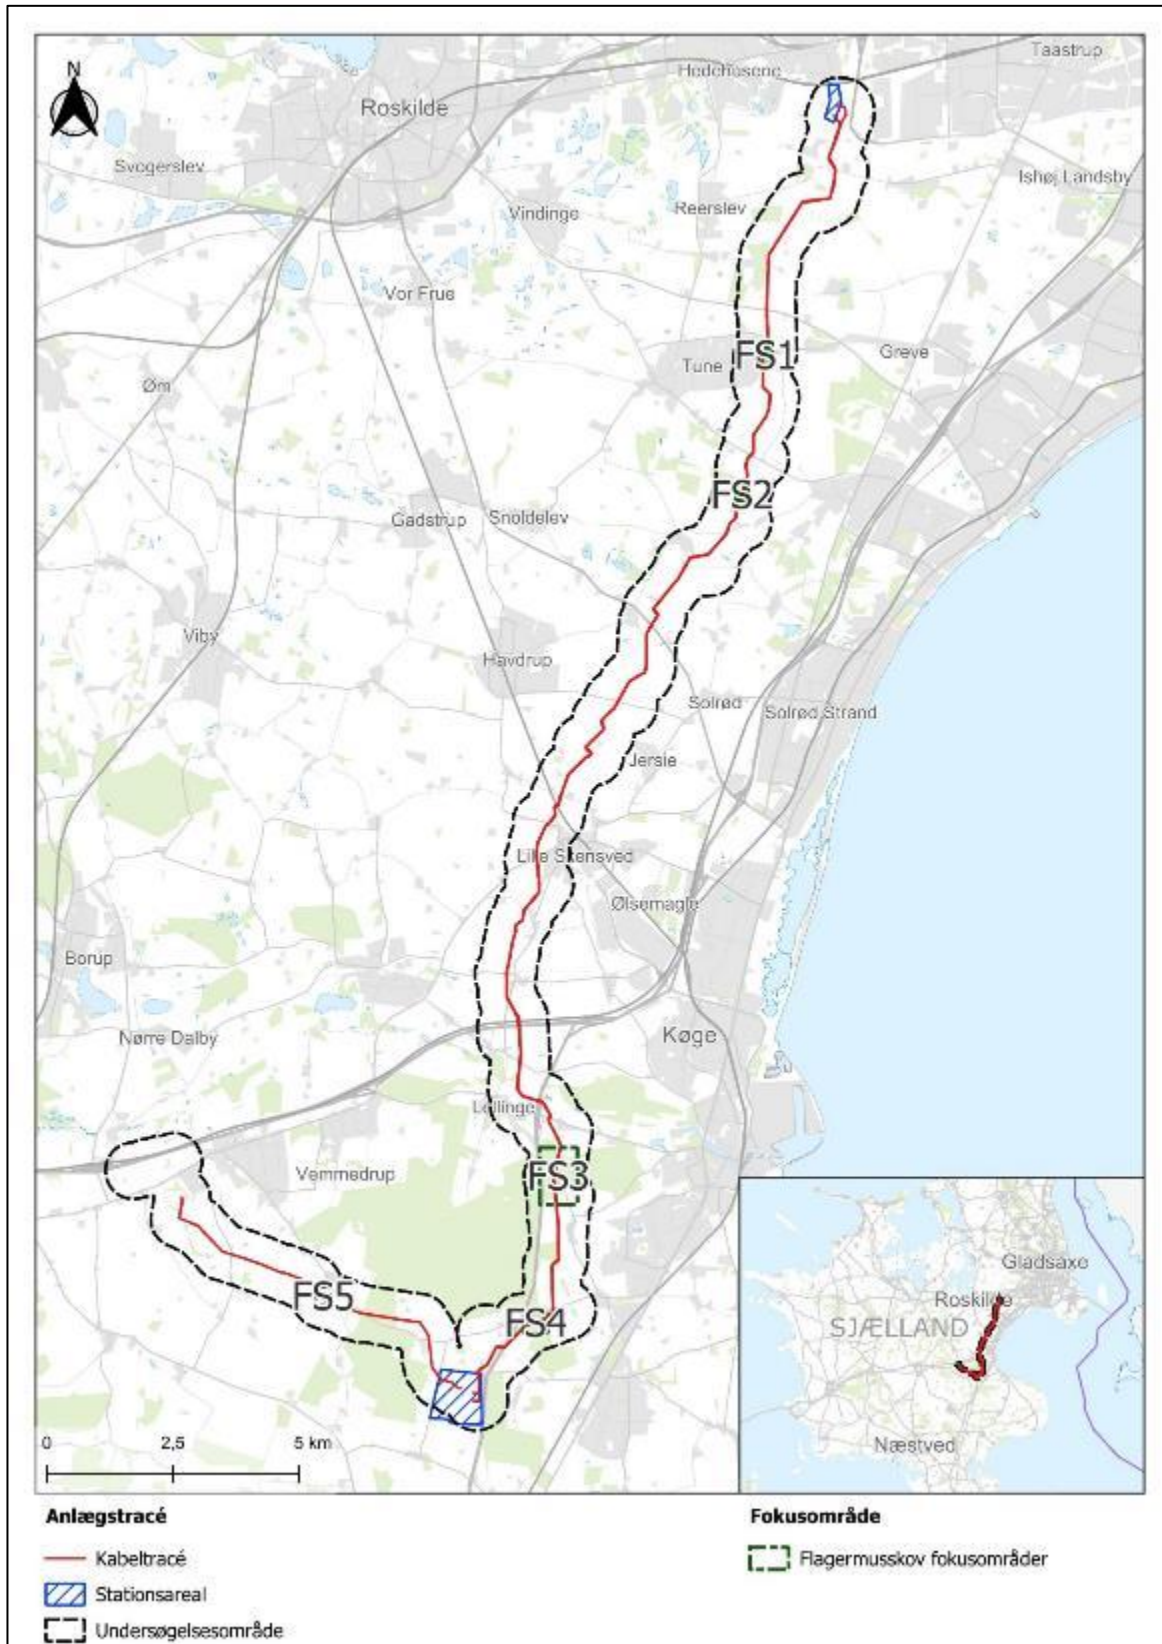
Figur 4-4 Oversigtskort over fokusområder for flagermus i skov.

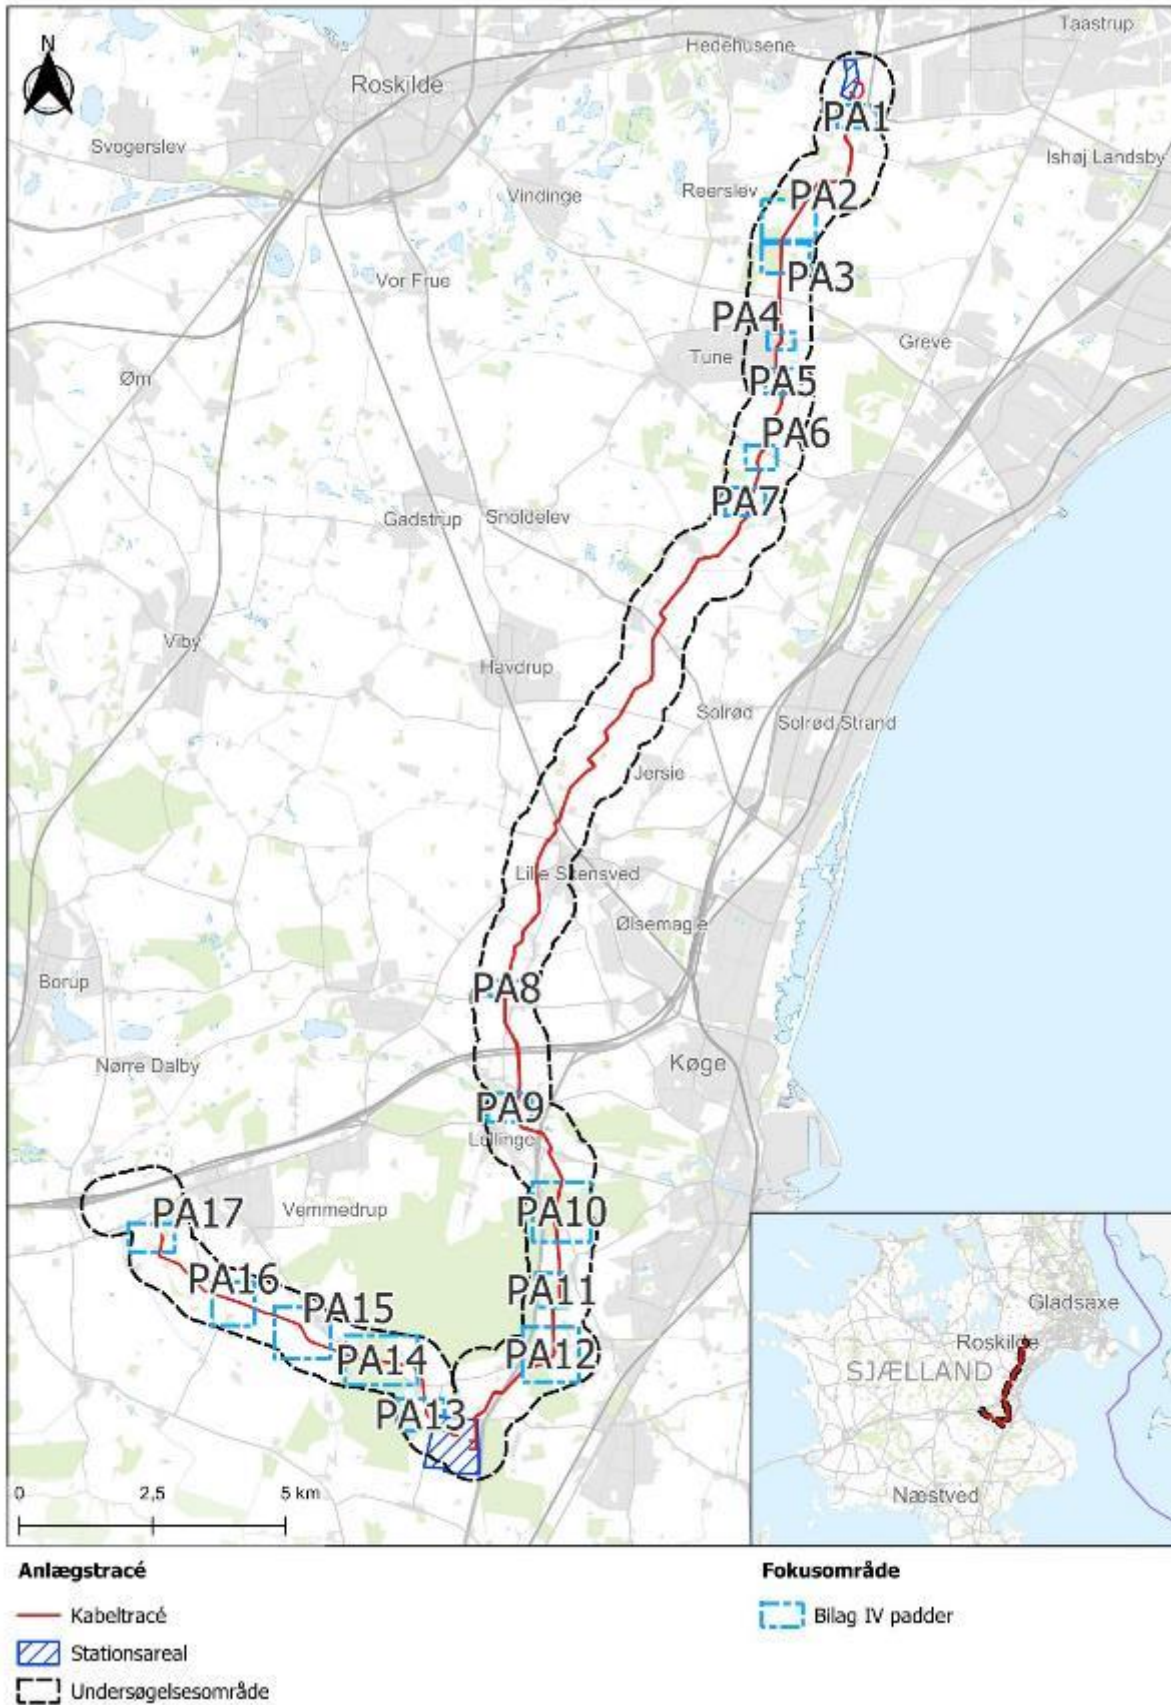
Figur 4-5 Oversigt over fokusområder for bilag IV padder.

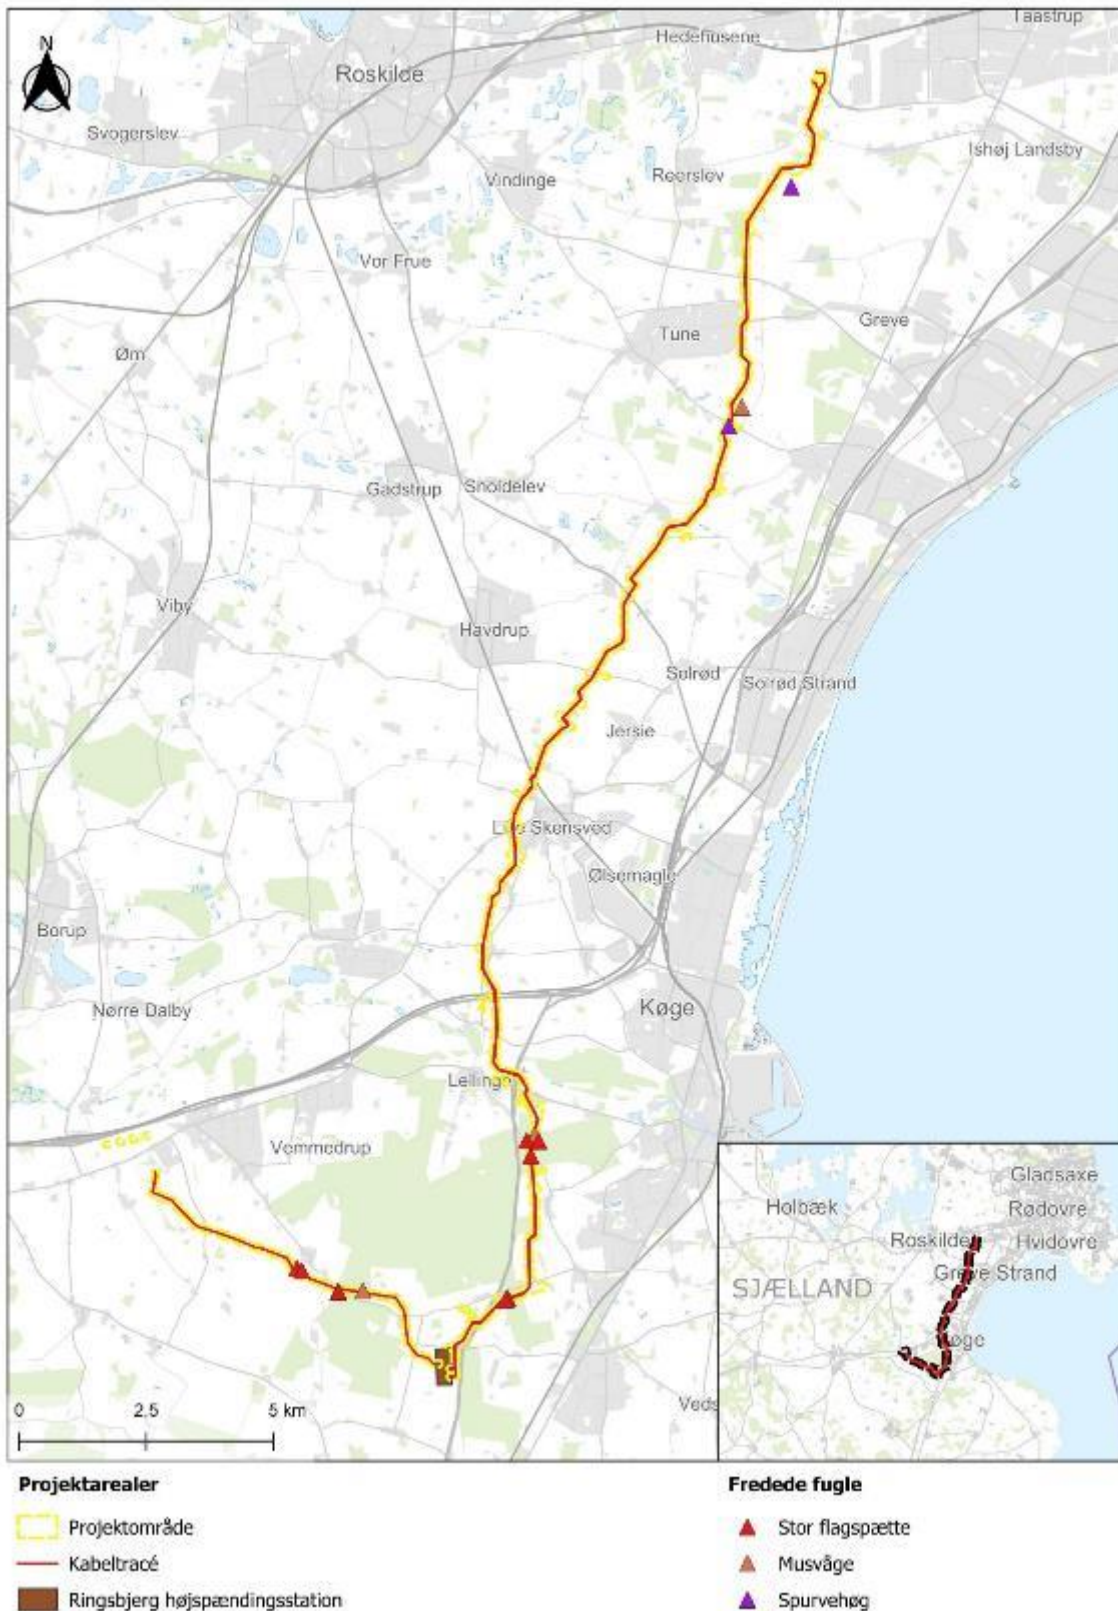
Figur 4-6 Oversigt over kortlagte levesteder for fredede fugle.
