## Ringsted – Femern Banen Projekteringsfasen, NIRAS + Rambøll

Notat RFB\_02\_03\_05\_Nr2053\_Afrapportering tykskallet malermusling

### Kortlægning af tykskallet malermusling i Torpe Kanal

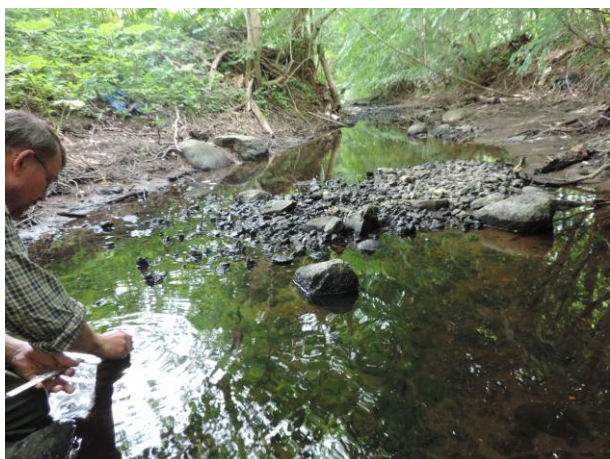
**Figur 3** Strækning 4 opstrøms Ravnstrupvej med flest levende individer, set mod øst.

I alt 14 levende individer blev registreret på strækningen mellem Ravnstrupvej (5 m opstrøms broen) og banebroen. Den største tæthed af levende individer var på strækning 4. Størrelsesfordelingen af de levende muslinger var 4,7 – 7,3 cm. På alle undersøgte strækninger blev der registreret tomme skaller som kan være transporteret dertil med vandstrømmen (i alt ca. 110 skaller). På strækning 1 blev der dog også registreret en hel men tom musling, som sad negrøvet i sedimentet, som da den var levende, hvilket vidner om at strækningen nedstrøms (vest for) Ravnstrupvej også tidligere har været beboet af tykskallet malermusling.

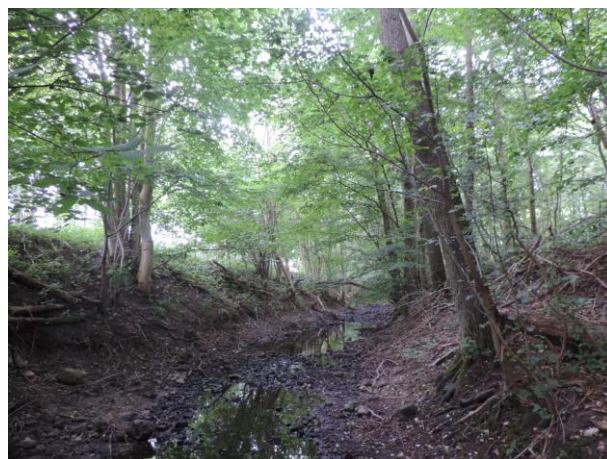
**Figur 4** Torpe Kanal gennem Ravnstrup skov opstrøms Ravnstrupvej med meget lav vandstand, set mod øst.

Som vist i Tabel 1 var vandstanden på undersøgelsesdagen meget lav på hele strækningen. Alle levende individer var vanddækkede, men det vurderes at være yderst kritisk for artens overlevelsesmuligheder med en så lav vandstand. Også taget i betragtning at der er risiko for total udtørring hen over sommeren.

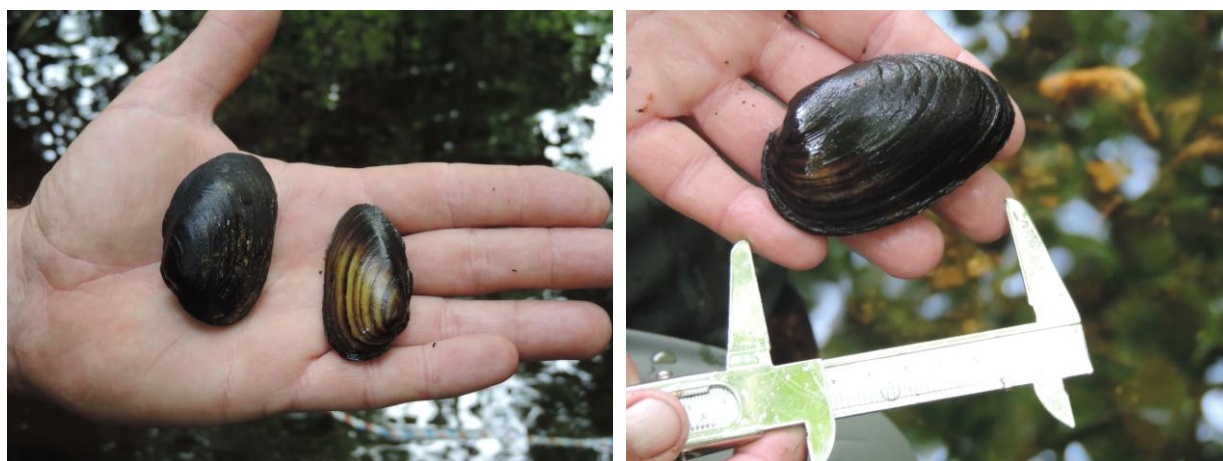
Figur 5 Levende individer af tykskallet malermusling opmåles og genudsættes på samme sted.
