**Ringsted – Femern Banen  
Projekteringsfasen, NIRAS + Rambøll**

**Notat**

RFB\_03\_03\_04\_Nr303\_Registrerede flagemusegnede træer Ringsted - Vordingborg

## **Undersøgelse af flagemusegnede træer på Sjælland**

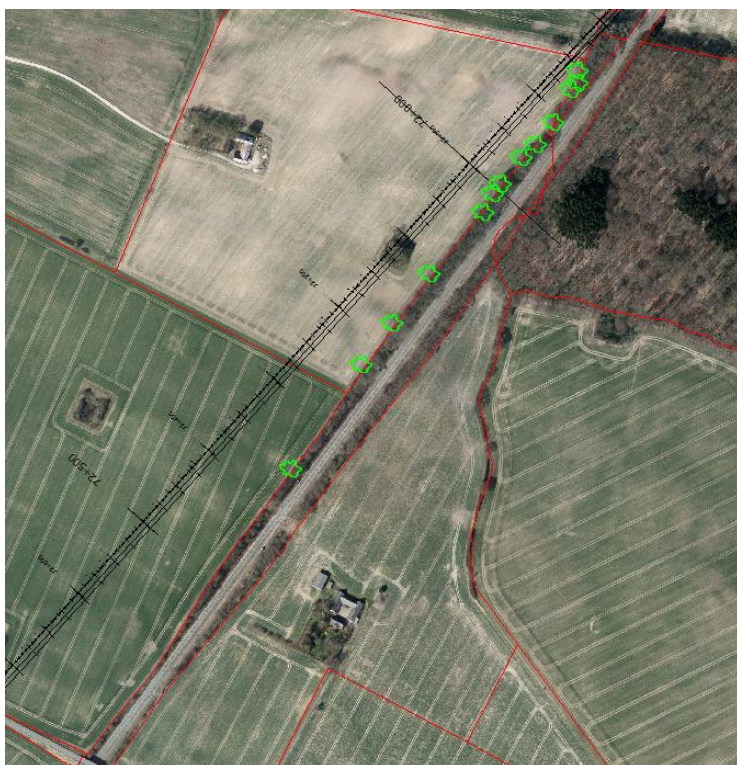
Figur 1 Flagermusegnede træer langs banen ved Bolhave Skov, der skal bevares. Træerne står på toppen af skråningen i den eksisterende banegrav.

- Store træer på toppen af baneskråningerne bevares for at sikre potentielle yngle- og rastesteder for flagermus langs strækningen (Figur 1).
- Træer (især eg og ask) på toppen af skråningerne langs hele strækningen bevares for at sikre spredningsvejen langs tracéet og for at skabe mulighed for fremtidig udvikling af egnede yngle- og rastesteder for flagermus.
- Der plantes spredte træer på strækningen, hvor eksisterende træer ikke kan bevares, eller hvor der ikke findes træer i forvejen.
- Markerede træer med hulheder eller med diameter >50 cm må kun fældes indenfor den tilladte periode jf. Artsfredningsbekendtgørelsen (1. september - 31. oktober).

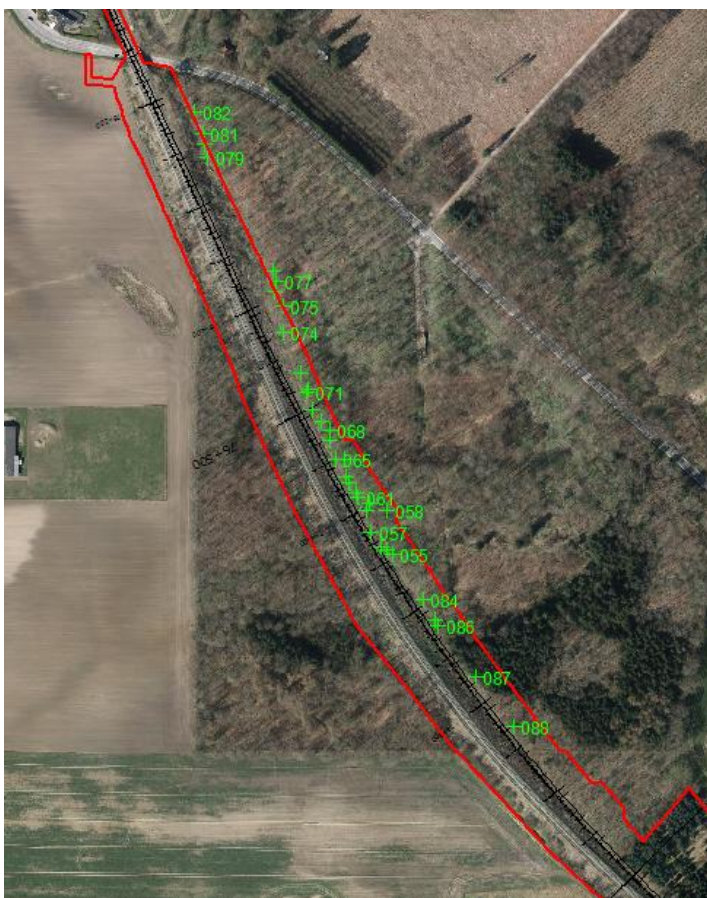
Figur 2 Flagermusegnede træer, der forventes fældet i Østerskov.

- Fældning af træer i skovbrynet er begrænset så meget som muligt ved at minimere udlæg af arbejdsvej og arbejdsområder i dette område.
- Det nye skovbryn langs banen eller et andet flagermusegnet område i skoven beskyttes mod fældning ved skriftlig aftale med skovejer. Afhængig af antallet af beskyttede træer samt træernes alder suppleres eventuelt med flagermuskasser. Der sigtes mod en 1:1 erstatning så et område svarende til det påvirkede med hensyn til areal/antal af træer på sigt kan udvikle sig til et nyt raste- og ynglesteder for flagermus.
- De markerede træer med hulheder eller med diameter >50 cm må kun fældes indenfor den tilladte periode jf. Artsfredningsbekendtgørelsen (1. september - 31. oktober).

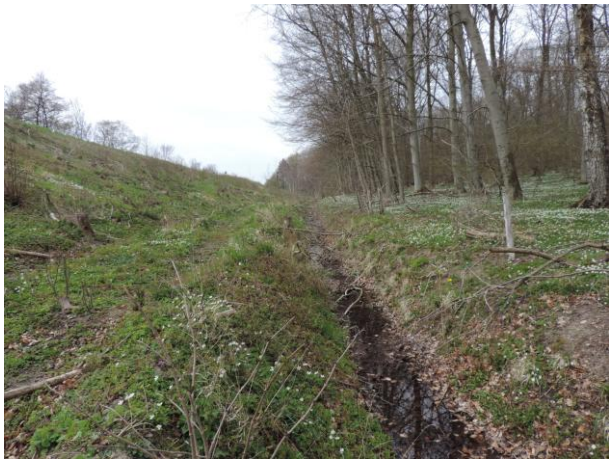
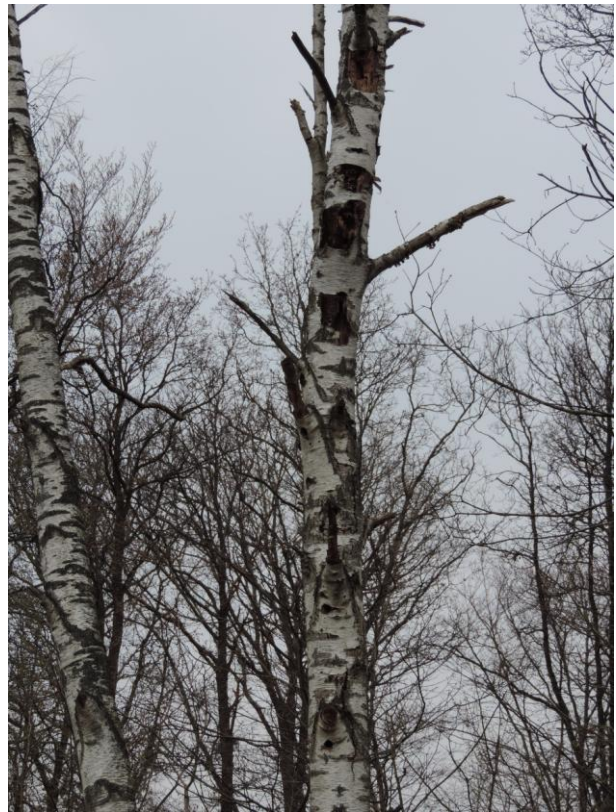
| Nr (WP) | Art | Diam. | Dødt ved | Hulheder /løs bark | BDK areal | Andet |
|---|---|---|---|---|---|---|
| 57 | 2 Birk | 49+54 | Ja | Ja | Ja | Ved dæmningsfod, næsten helt døde, med spættehuller |

Skovbryn med mange gamle træer i Østerskov for foden af banedæmning Træ nr. 57

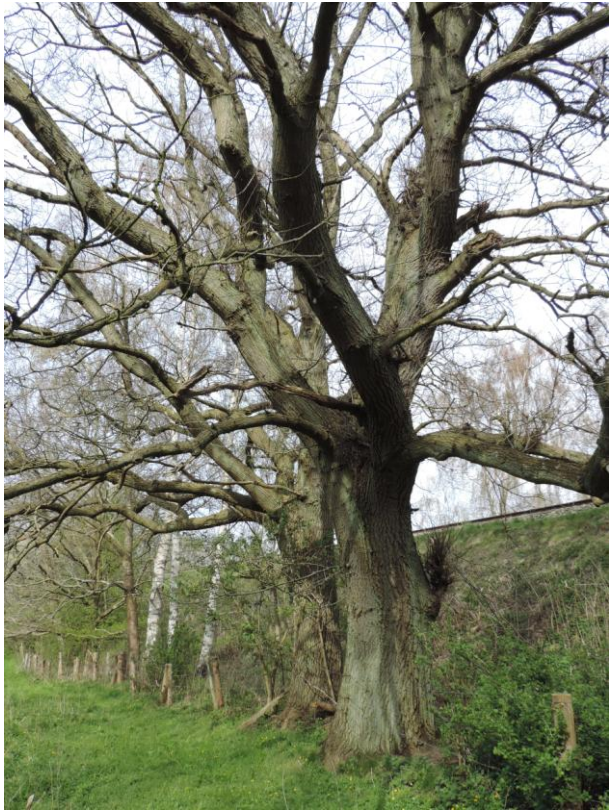
2 flagermusegnede træer (WP12) langs banen syd for Sorøvej

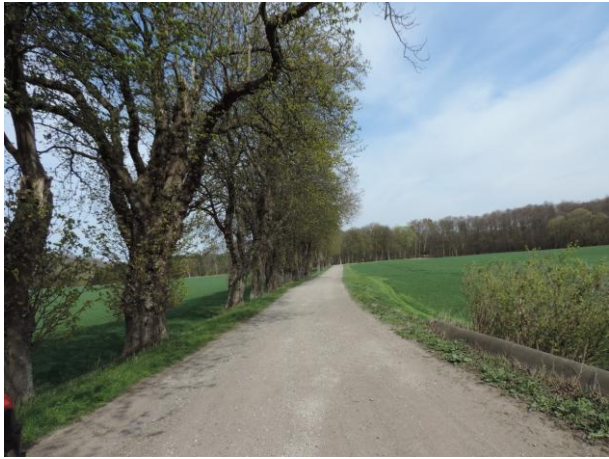
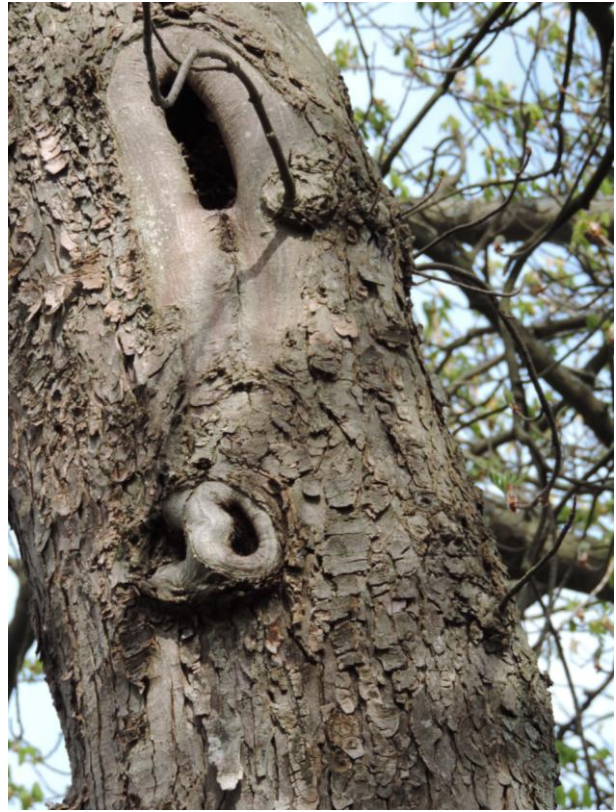
Greensvænge – gammel kastanie allé
