# Vurdering af kendte forureningers betydning for ændret arealanvendelse

Adresse: Sjælsmarkvej 10 samt 58-69, 2970 Hørsholm

Matr. nr.: 17a, Sjælsmark By, Blovstrød

DGE-sag: 1304451

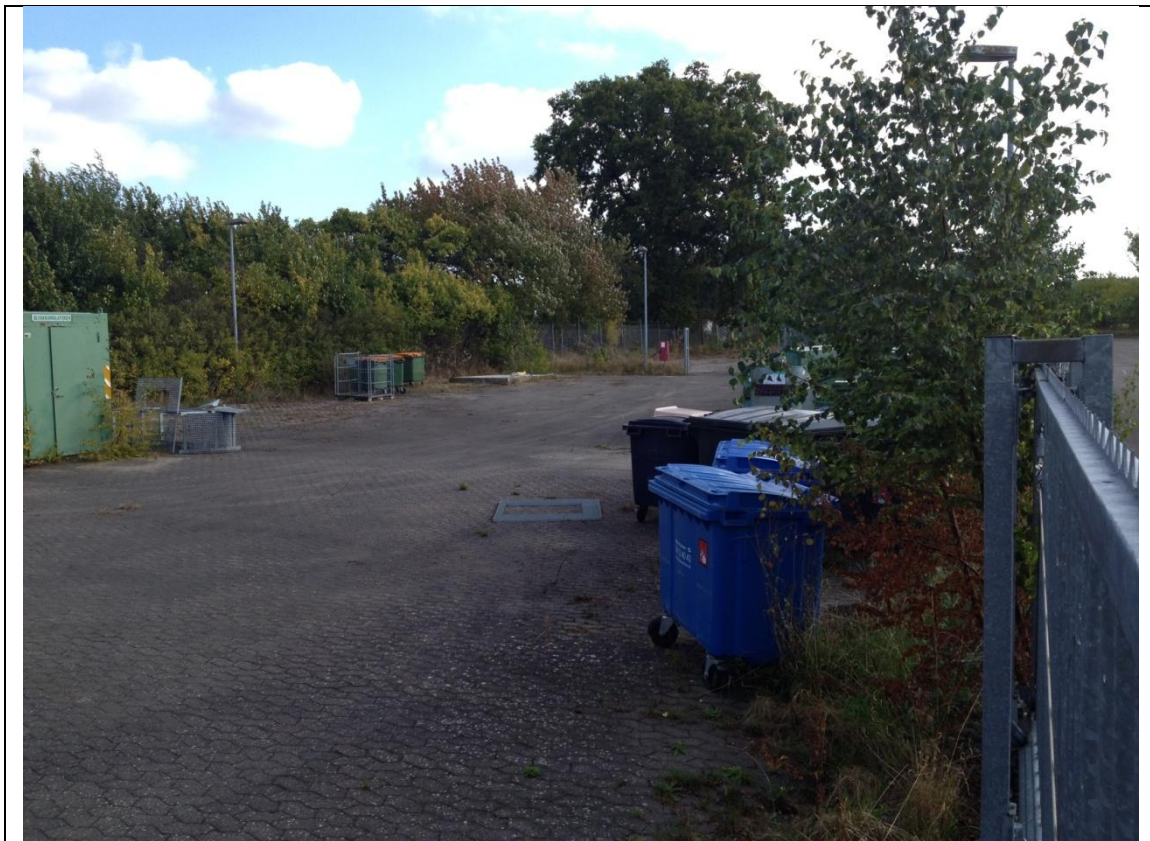
Figur 2 Miljøplads i delområde 5

Samlet består Sjælsmark Kaserne af ca. 69 bygninger, der overordnet er i ét plan. Bygningerne ligger struktureret med barakbygninger centralt og en stribe værkstedsbygninger i kasernens østlige side. I den nordlige del har der været placeret en miljøplads med oplag af kemikalier og andet affald, og der har eksisteret en mindre losseplads benævnt "Tippen".

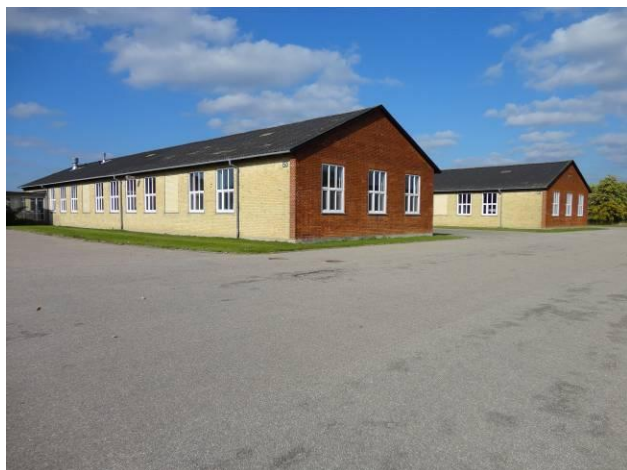
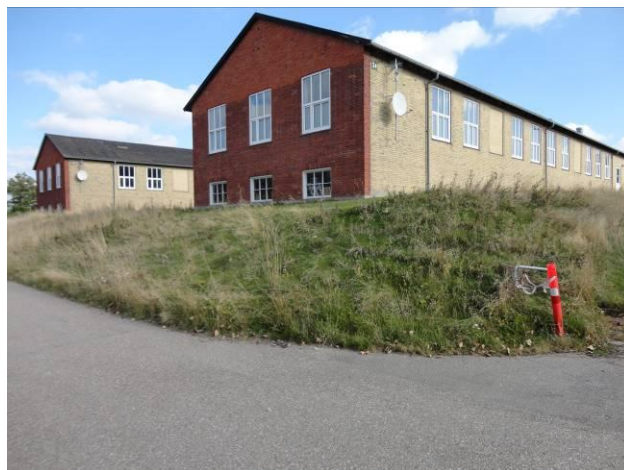
| <b>Bygning</b> | 1-2, 7-27, 29-35, 78-79 og 86 |

| <b>Vurdering af forureningsrisiko</b> | Mulig risiko for indeklimate, grundvand og recipient. |

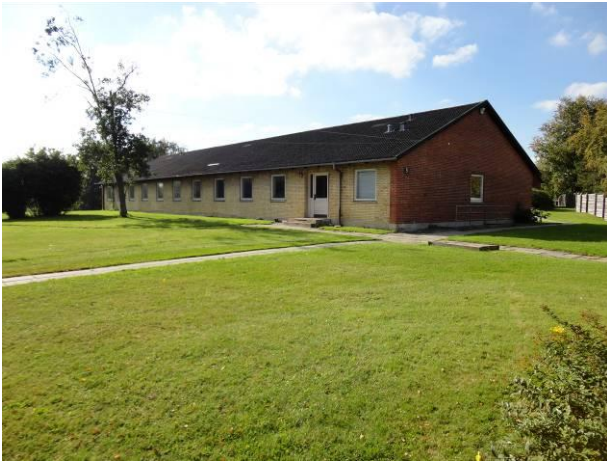
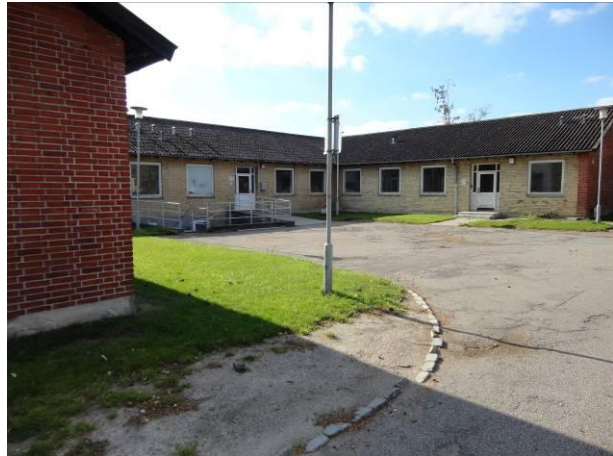
| <b>Bygning</b> | 3-6 |

| <b>Vurdering af forureningsrisiko</b> | Risiko for indeklima, grundvand og ricipient. |

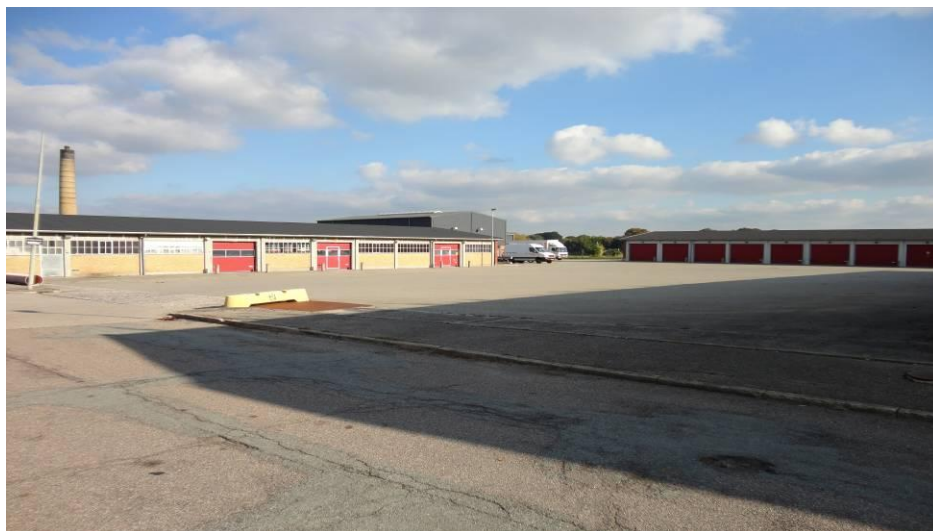
| <b>Bygning</b> | 41-42 |
